RAPPORTO FOTOGRAFICO RELATIVO AI DANNI SUBITI DA ALCUNI EDIFICI A SEGUITO DELL'EVENTO SISMICO DEL 21 AGOSTO 2017 PRESSO ISOLA D'ISCHIA- M=4.0

A seguito dell'evento sismico che ha colpito alcuni Comuni dell'Isola di Ischia nella notte di lunedì 21 Agosto 2017, una squadra ReLUIS ha effettuato un sopralluogo preliminare presso i comuni di Casamicciola Terme, Lacco Ameno e Forio, in data 24 Agosto 2017:

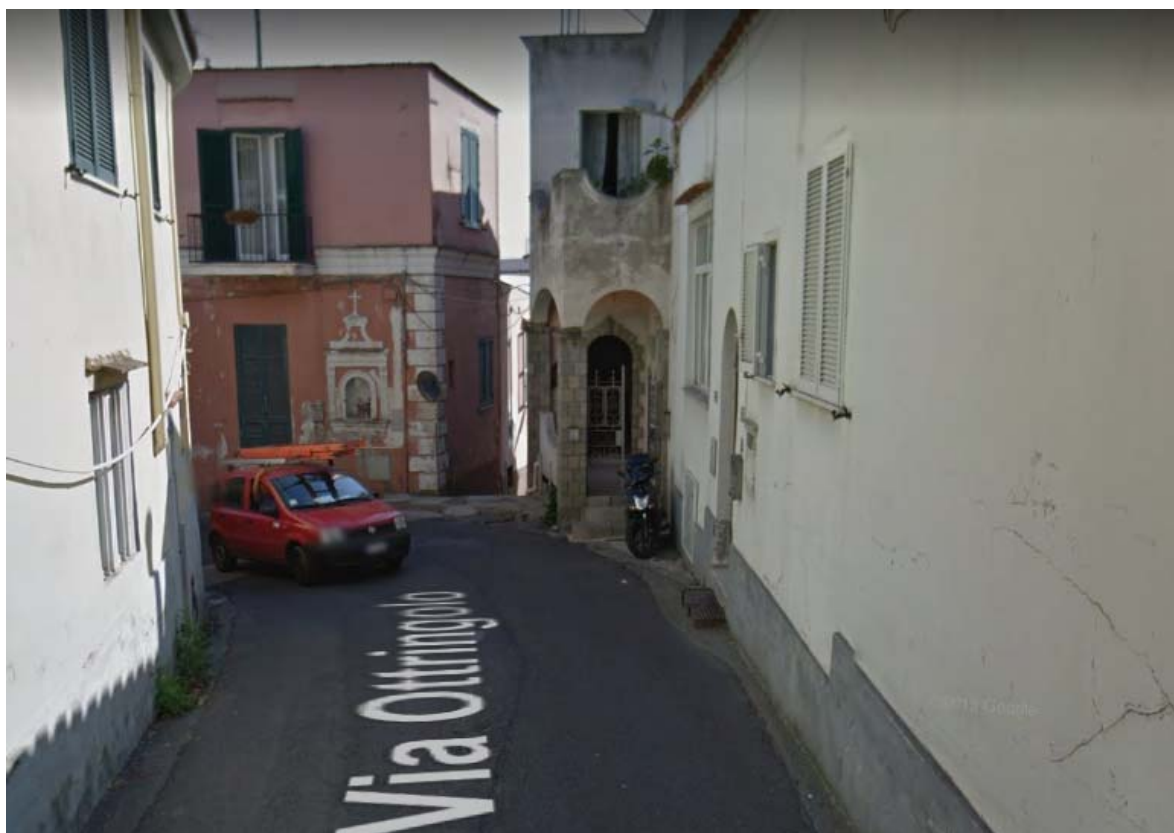
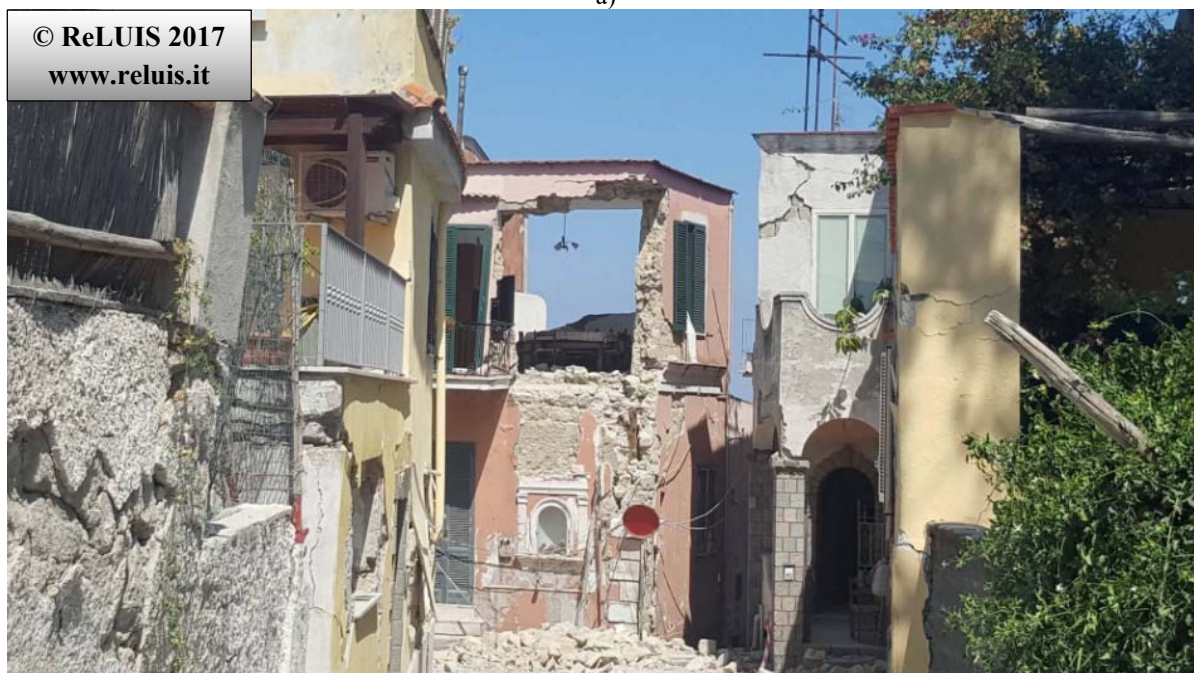
Edificio in Muratura - Via Ottringolo, Piazza Maio – Casamicciola Terme
Ribaltamento di facciata :a) Google street view pre-evento; b) immagine post-evento sismico.

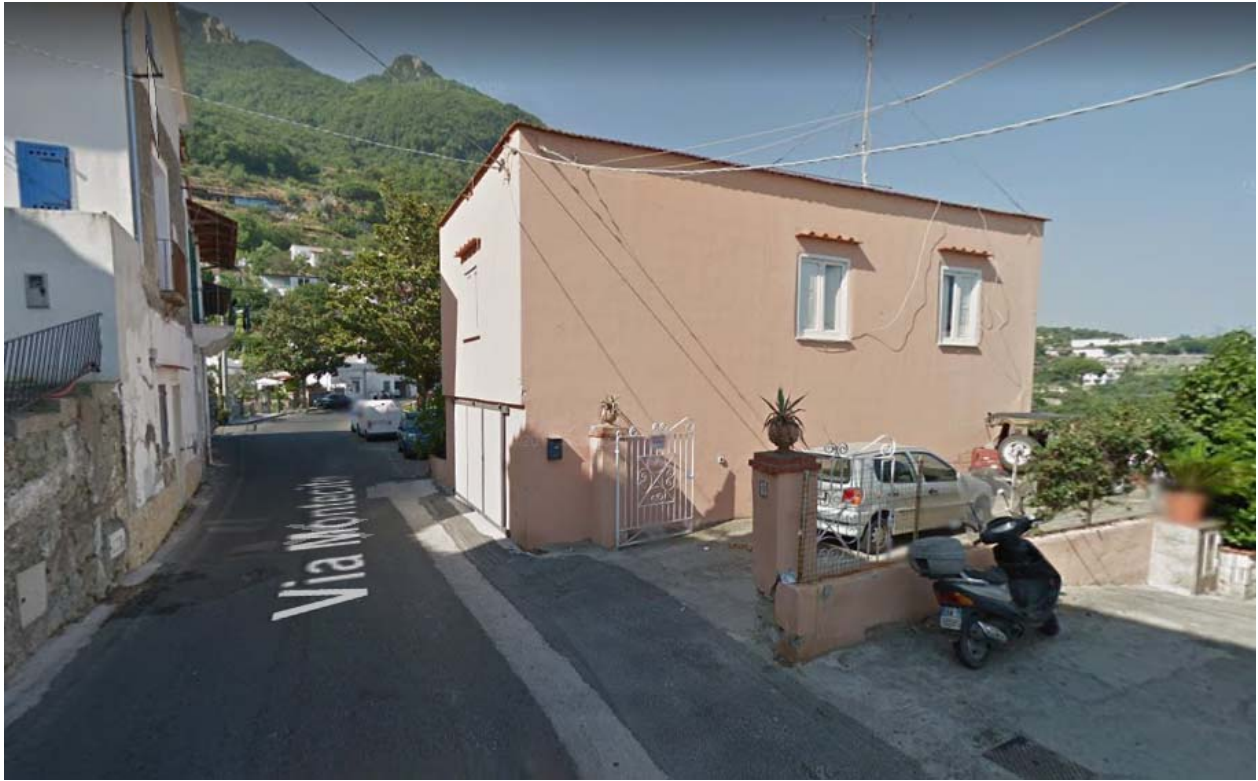
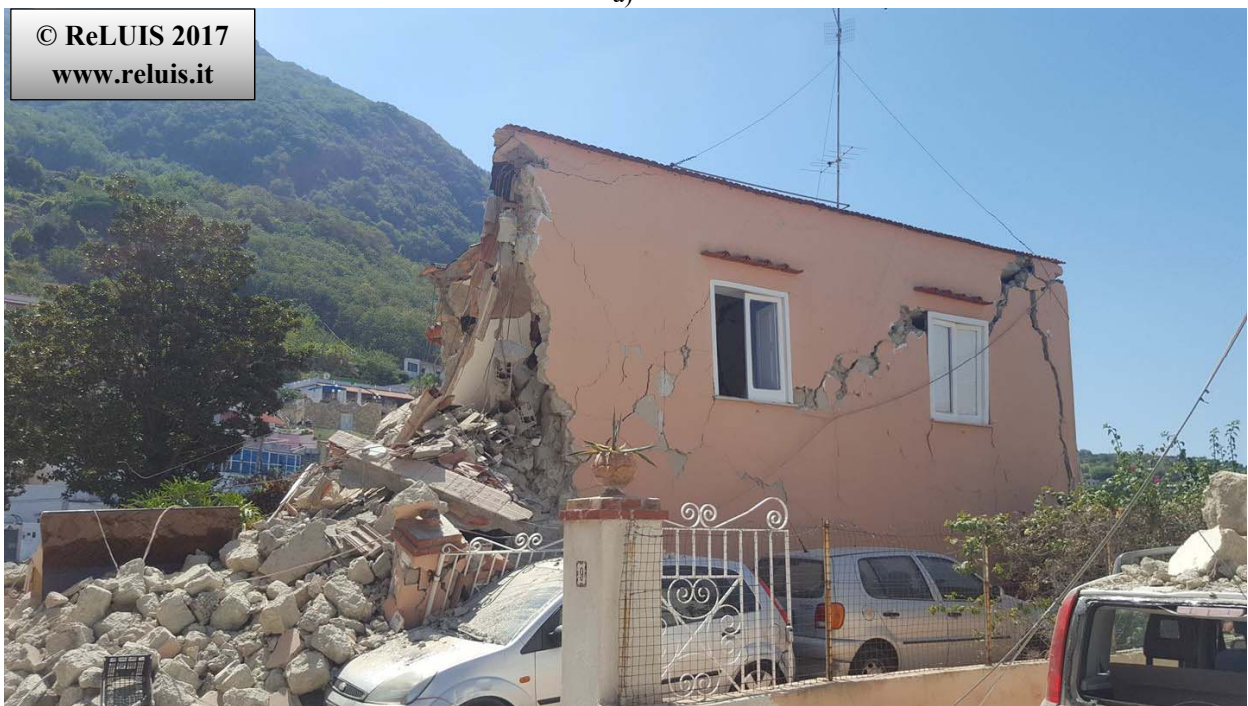
Edificio in Muratura - Via Montecito, Piazza Maio – Casamicciola Terme
Crollo parziale dell'edificio: a) Google street view pre-evento; b) immagine post-evento sismico.

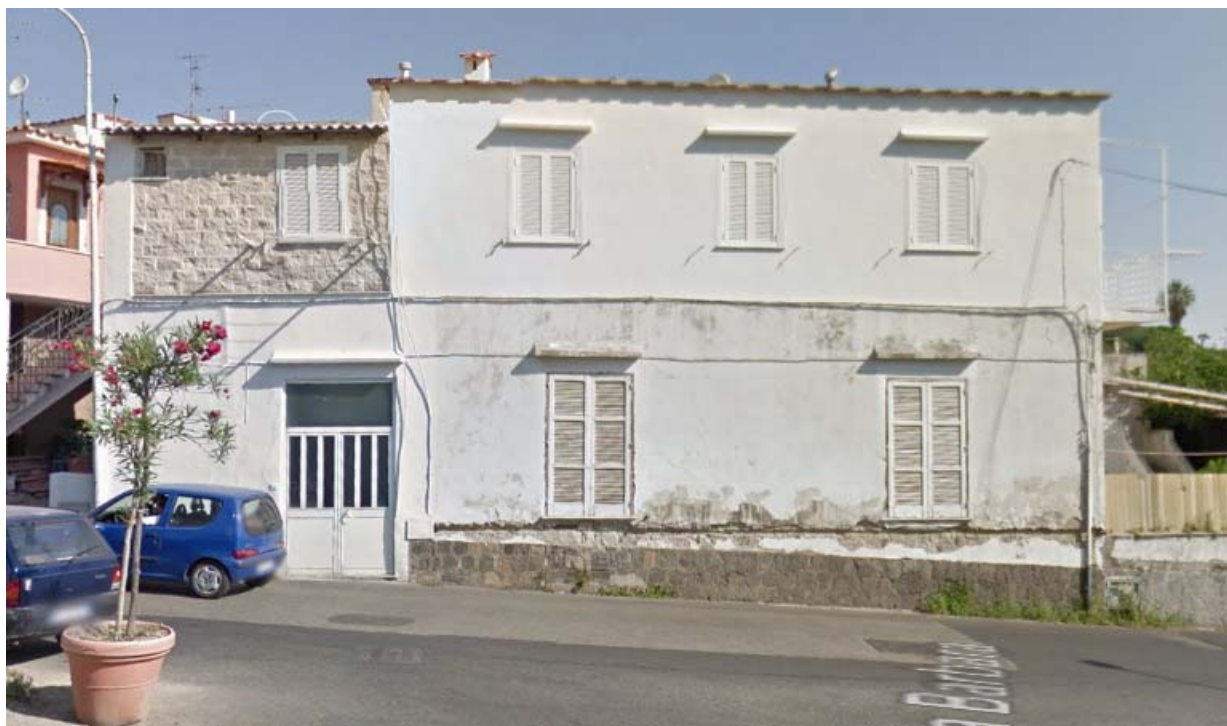
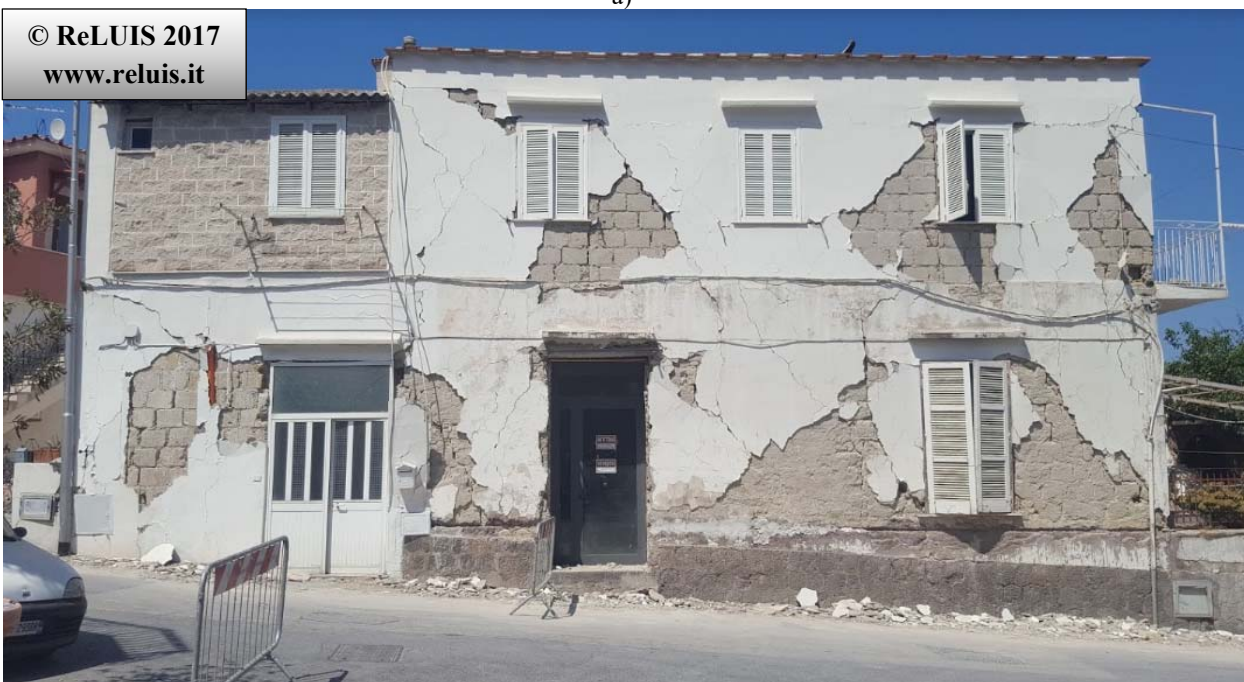
Edificio in Muratura - Via Montecito, Piazza Maio – Casamicciola Terme
Lesioni da taglio nei maschi murari: a) Google street view pre-evento; b) immagine post-evento sismico.

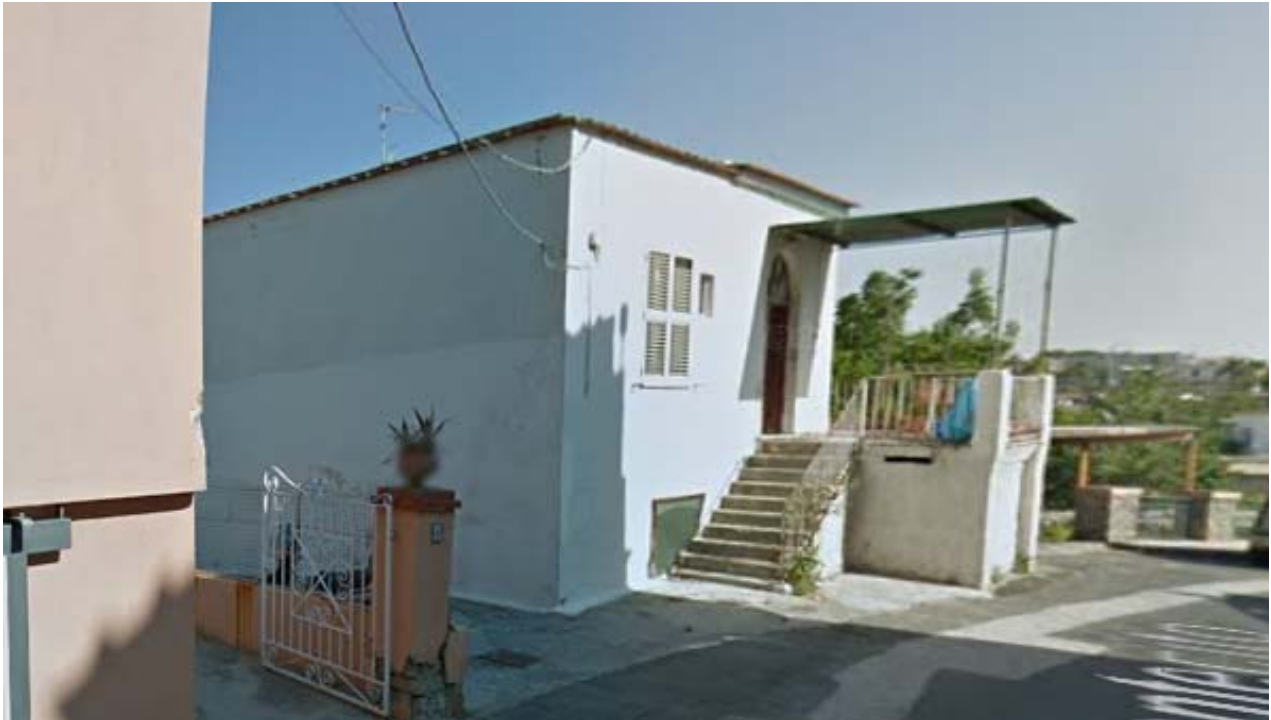
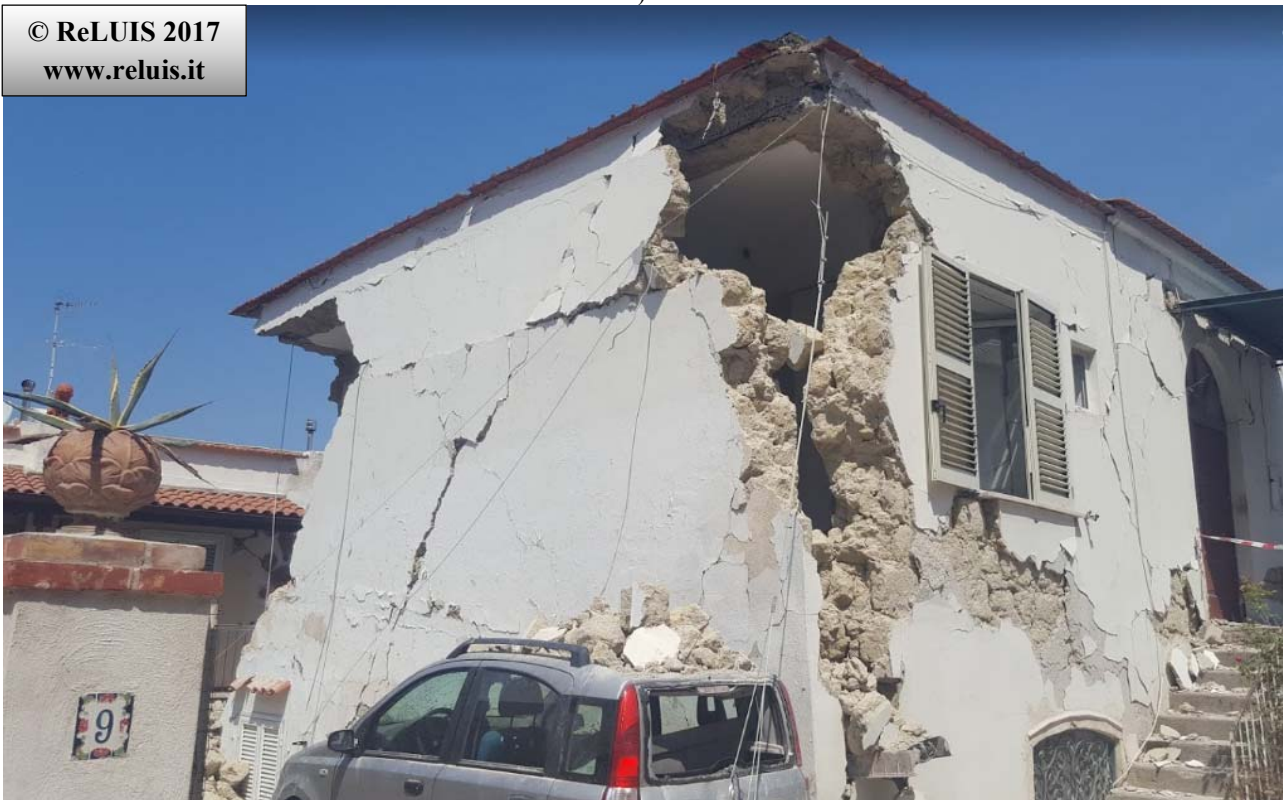
Edificio in Muratura - Via Montecito, Piazza Maio – Casamicciola Terme
Ribaltamento del cantonale: a) Google street view pre-evento; b) immagine post-evento sismico.

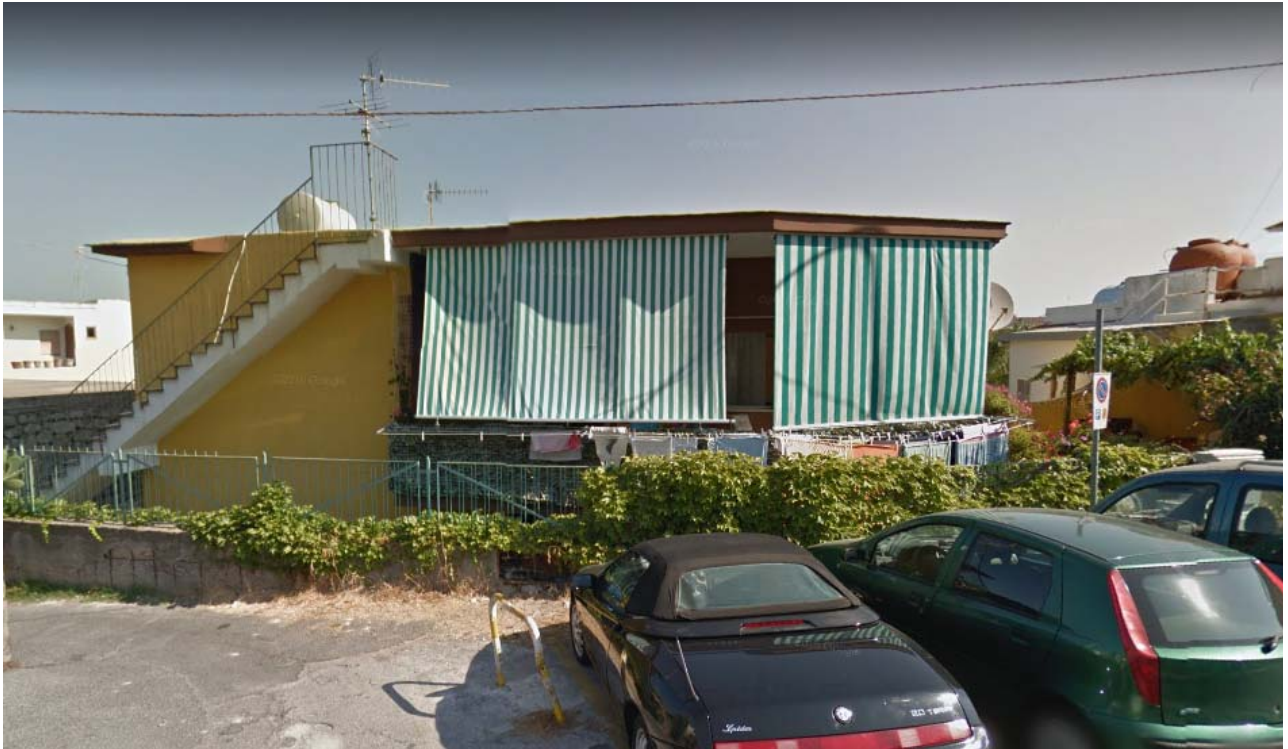
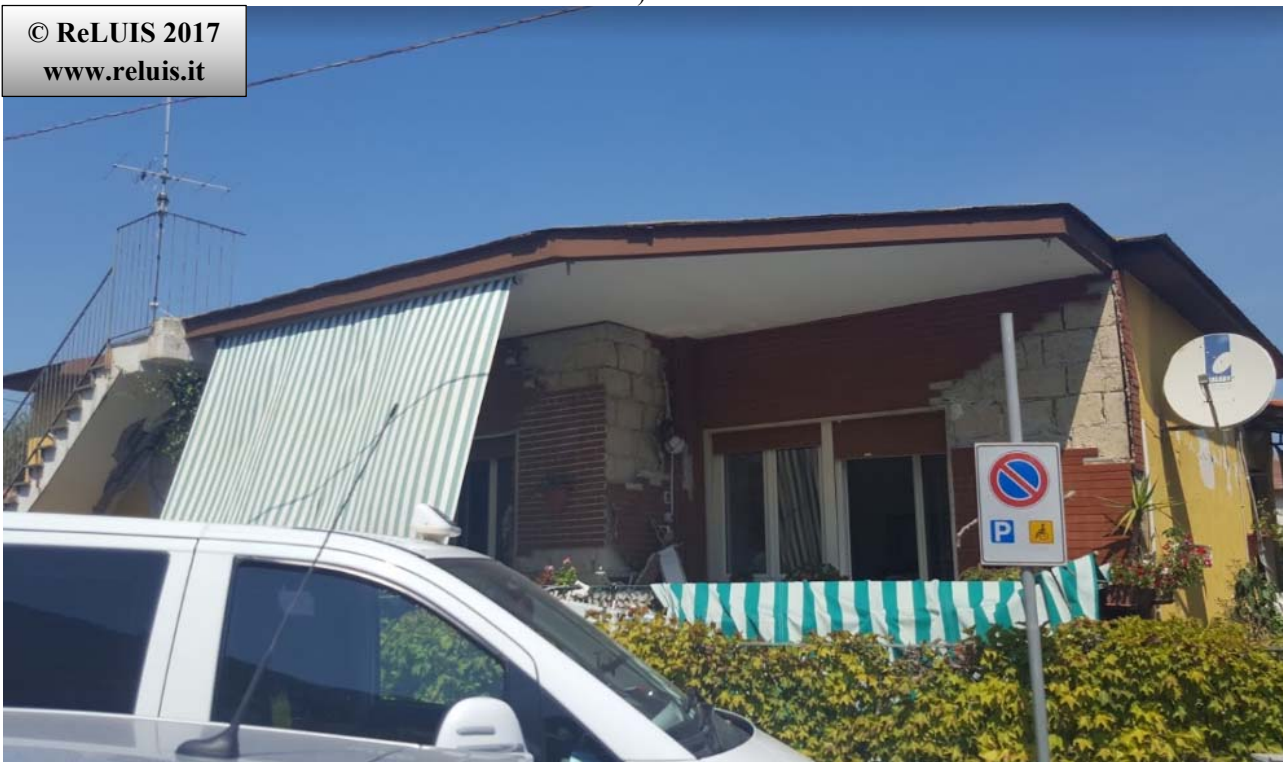
Edificio in Muratura - Via Montecito, Piazza Maio – Casamicciola Terme

Distacco di intonaco per slittamento del tetto in c.a. :a) Google street view pre-evento; b) immagine post-evento sismico.

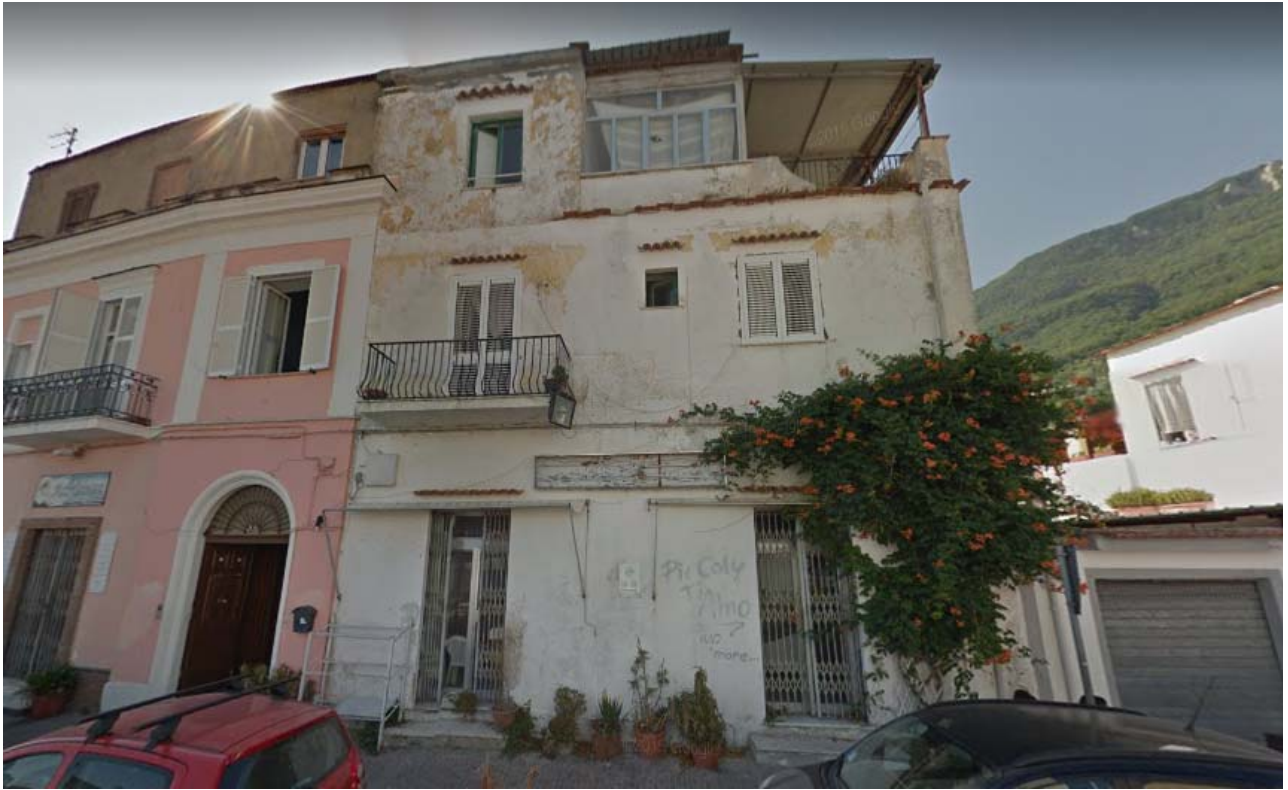
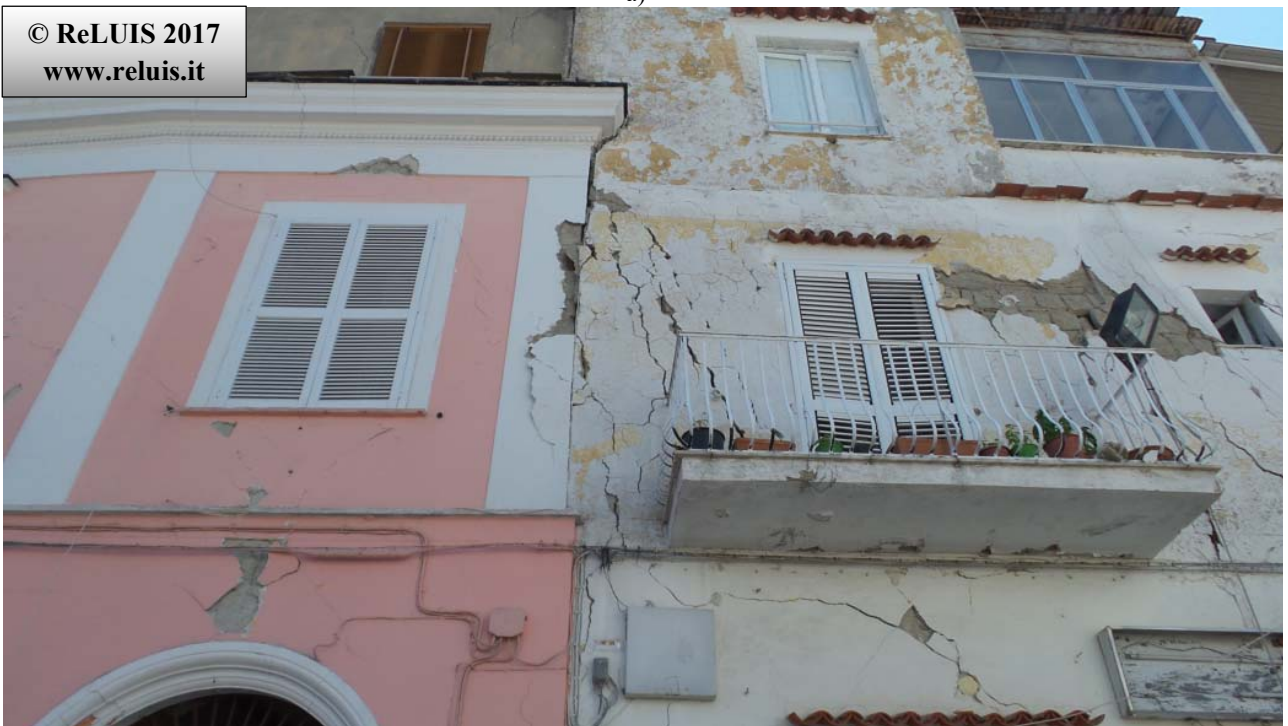
Edifici in Muratura - Via Speziera, Piazza Maio – Casamicciola Terme
Interazione tra edifici contigui: a) Google street view pre-evento; b) immagine post-evento sismico.

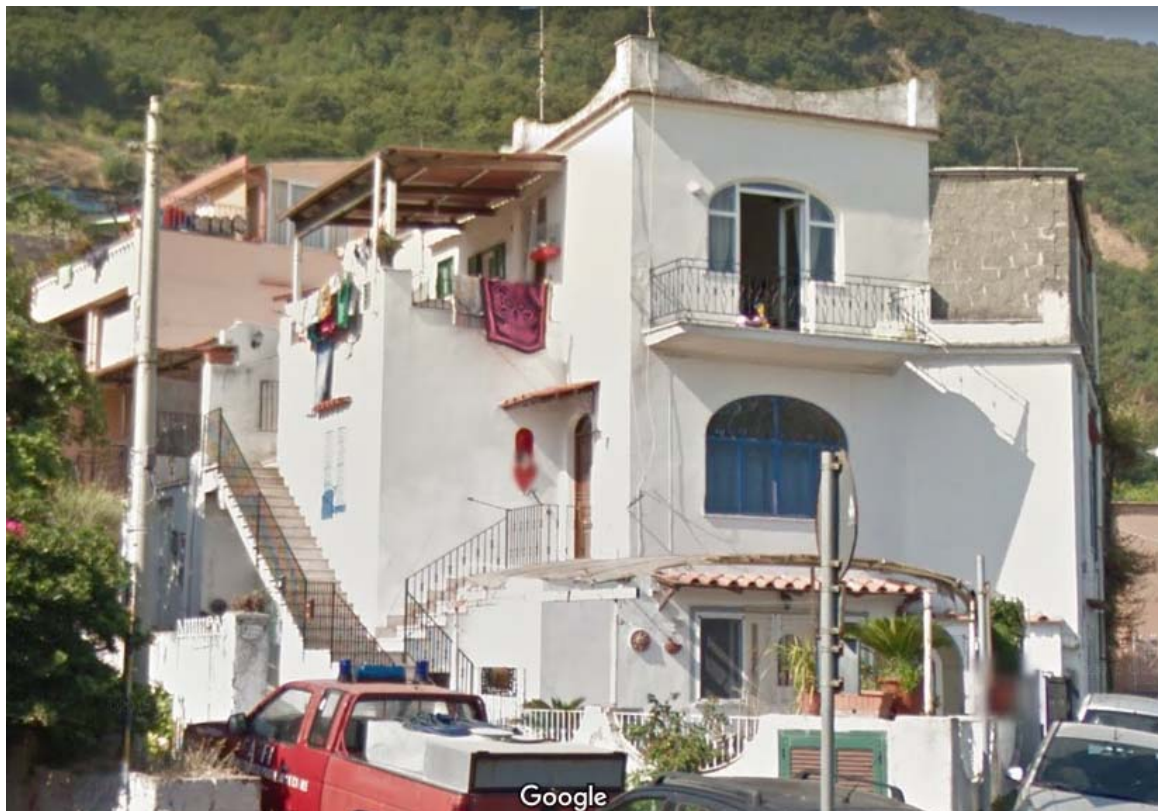
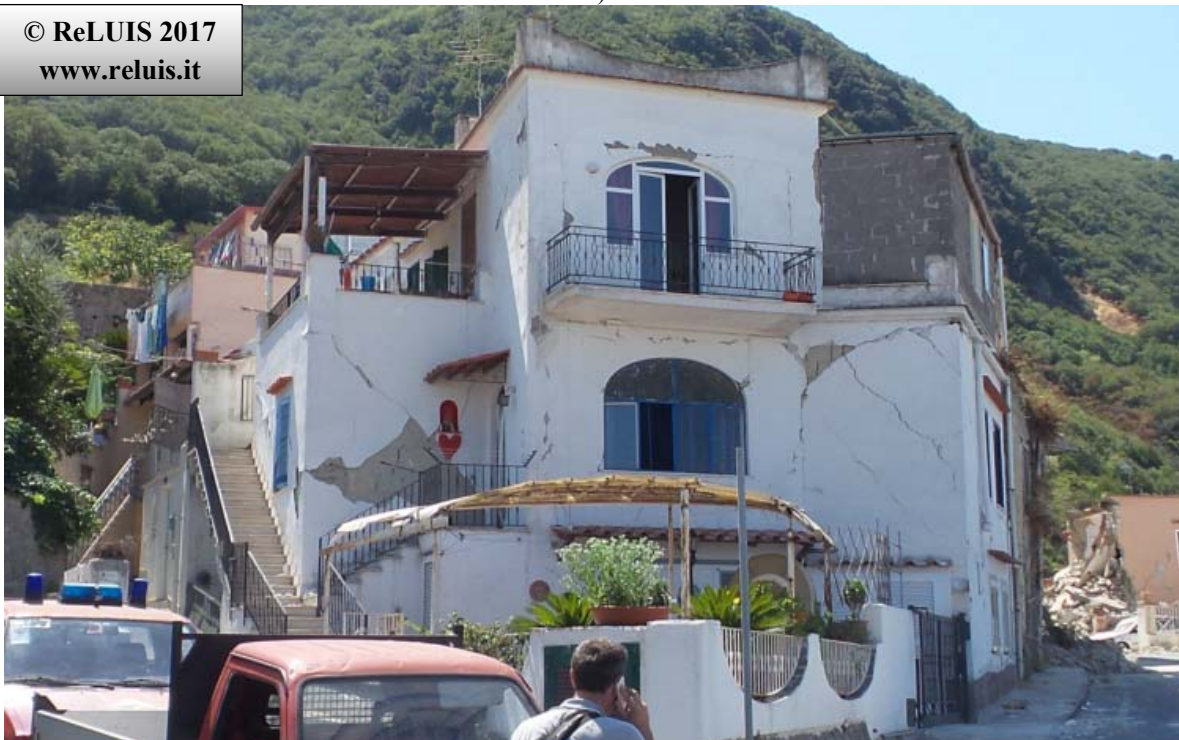
Edifici in Muratura - Via Montecito, Piazza Maio – Casamicciola Terme
Lesioni nel piano della parete: a) Google street view pre-evento; b) immagine post-evento sismico.

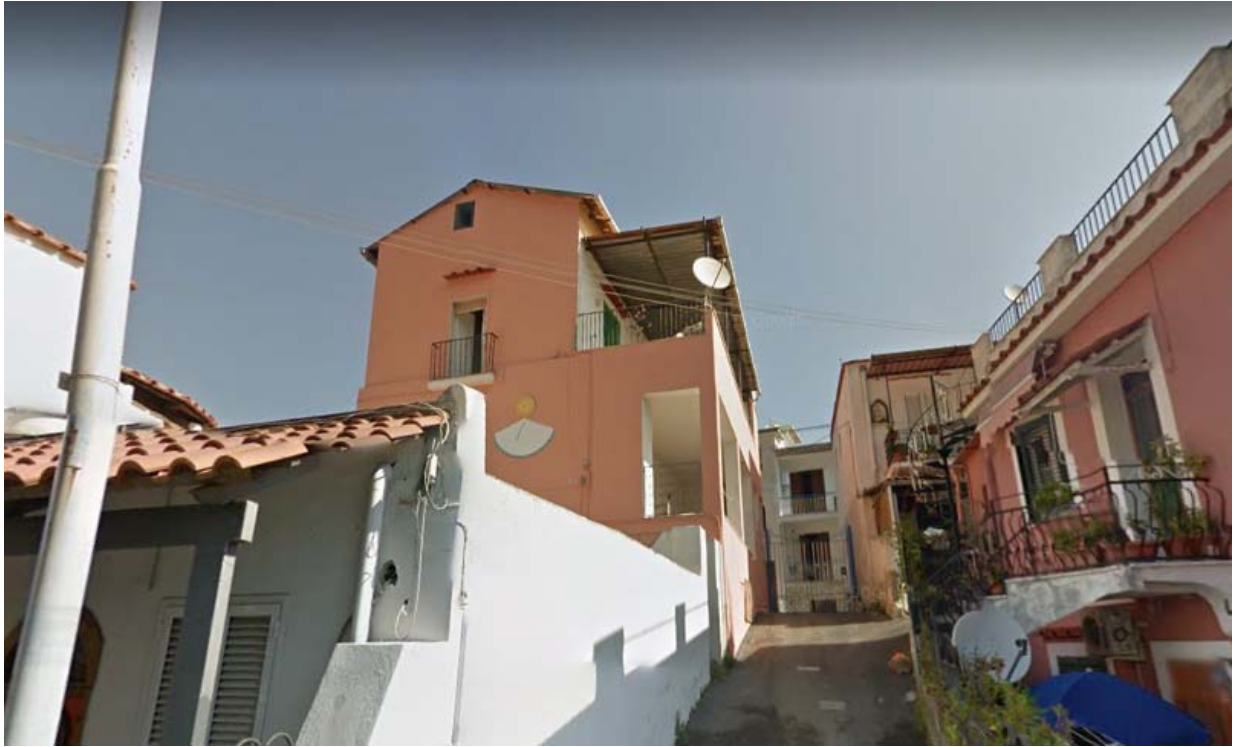
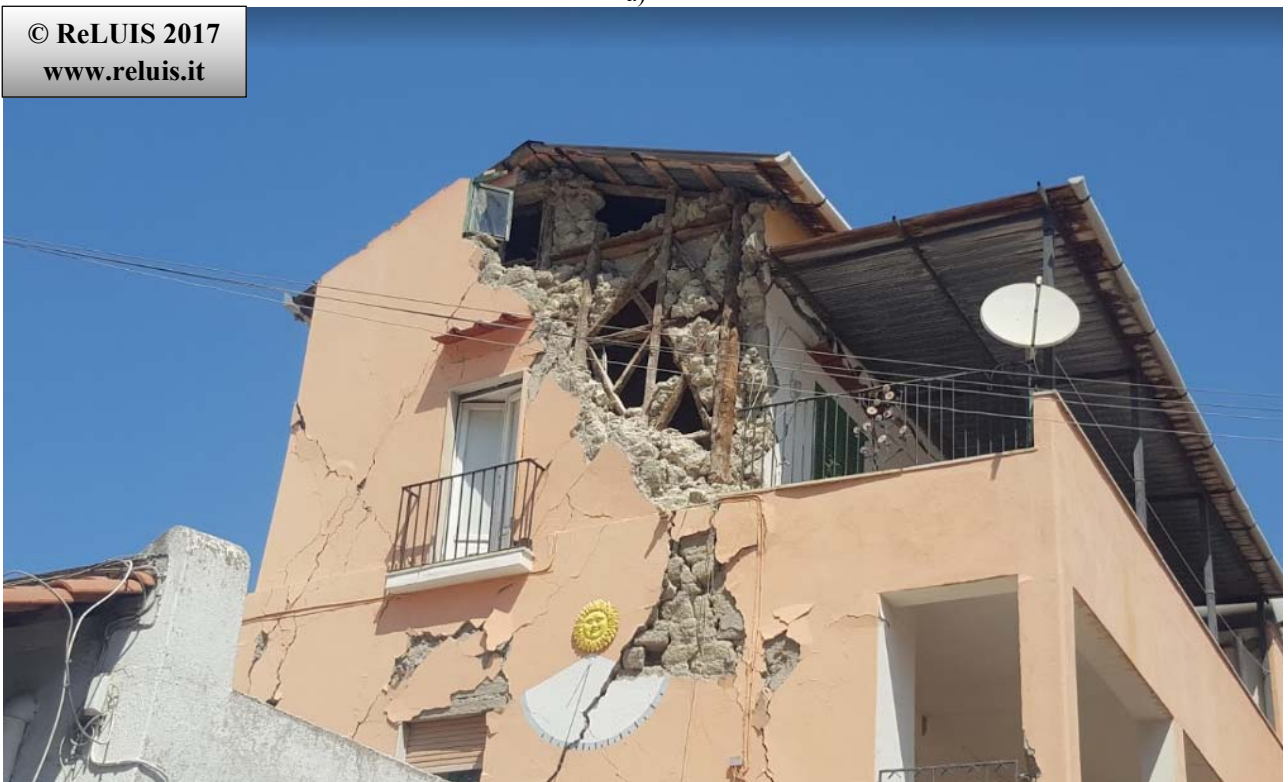
Edifici in Muratura - Via Montecito, Piazza Maio – Casamicciola Terme
Muratura Beneventana :a) Google street view pre-evento; b) immagine post-evento sismico.

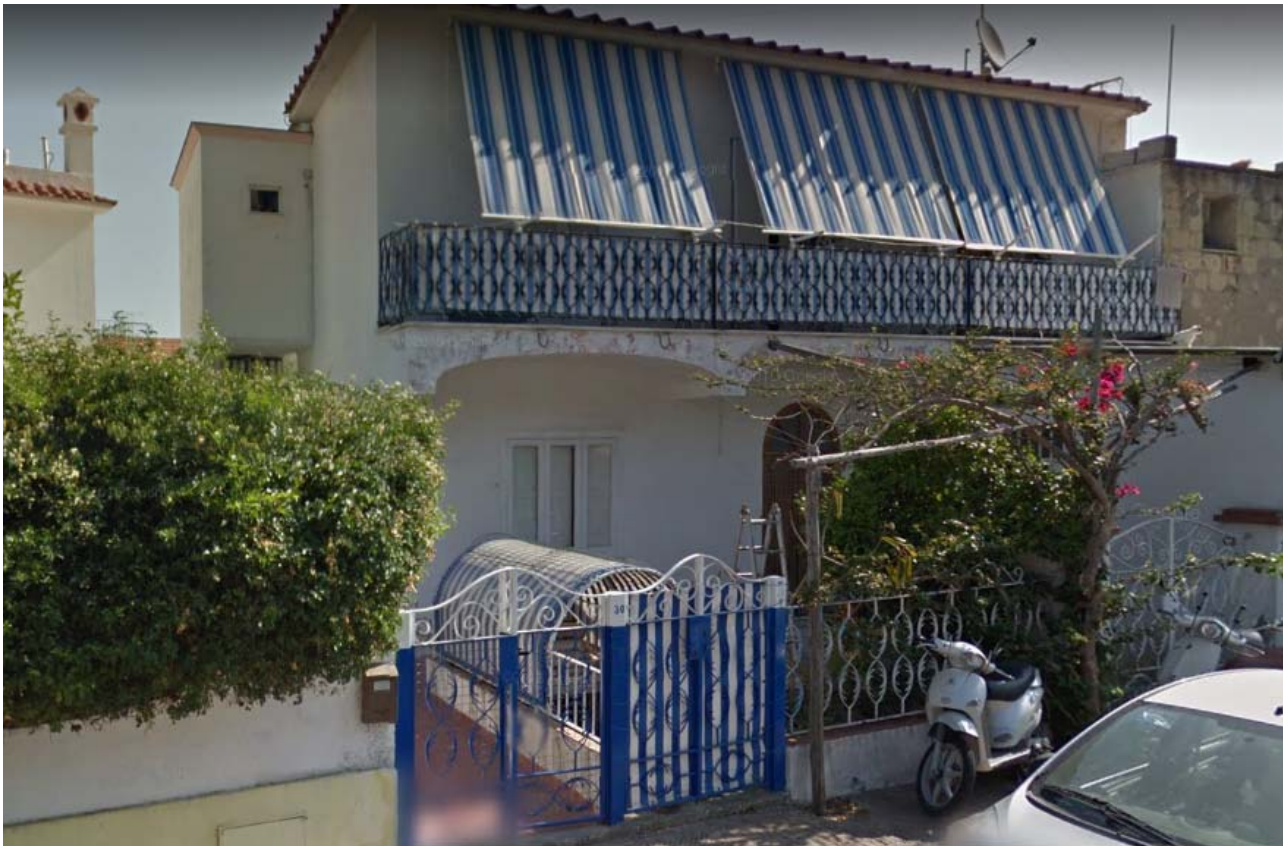
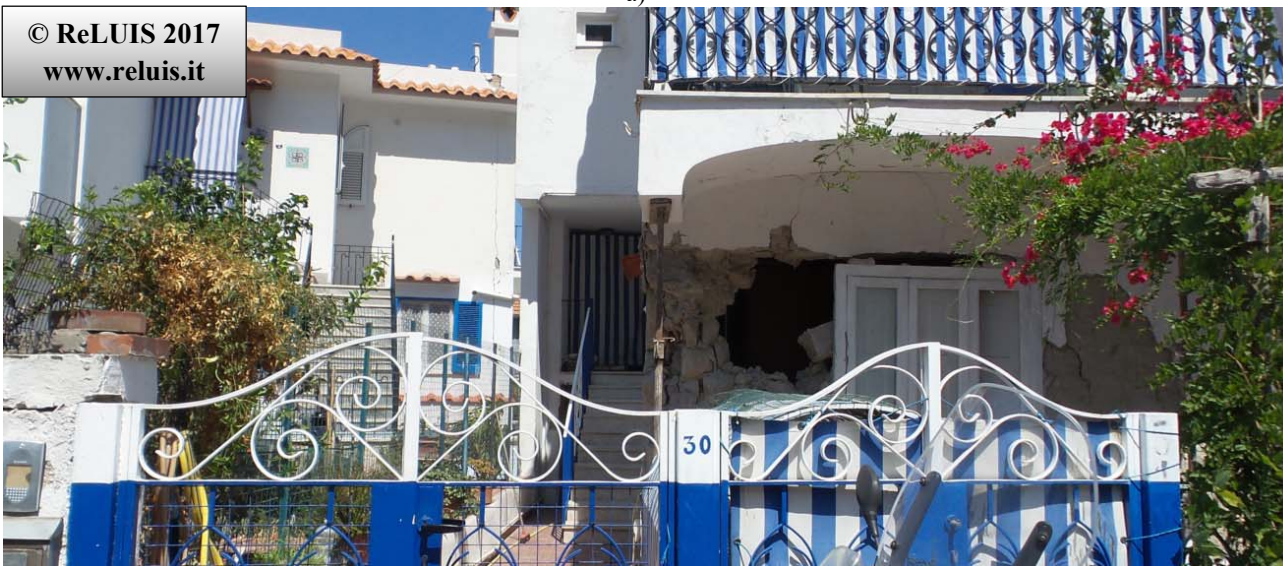
Edifici in Muratura - Via Montecito, Piazza Maio – Casamicciola Terme

Lesioni con crollo in corrispondenza delle aperture:a) Google street view pre-evento; b) immagine post-evento sismico.

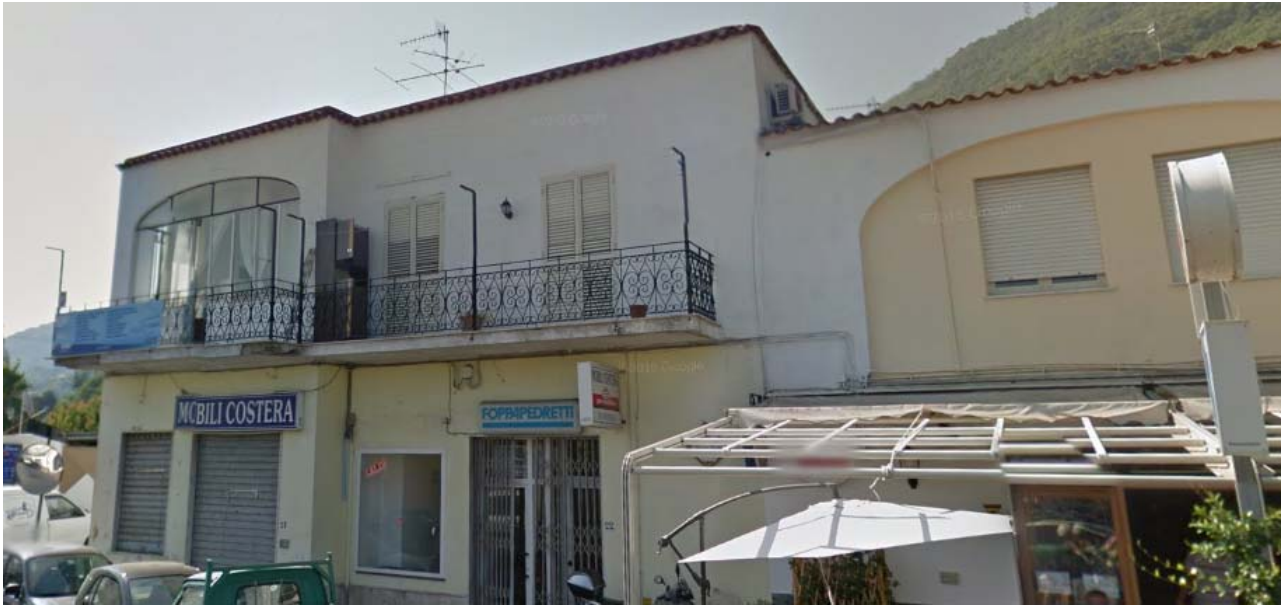
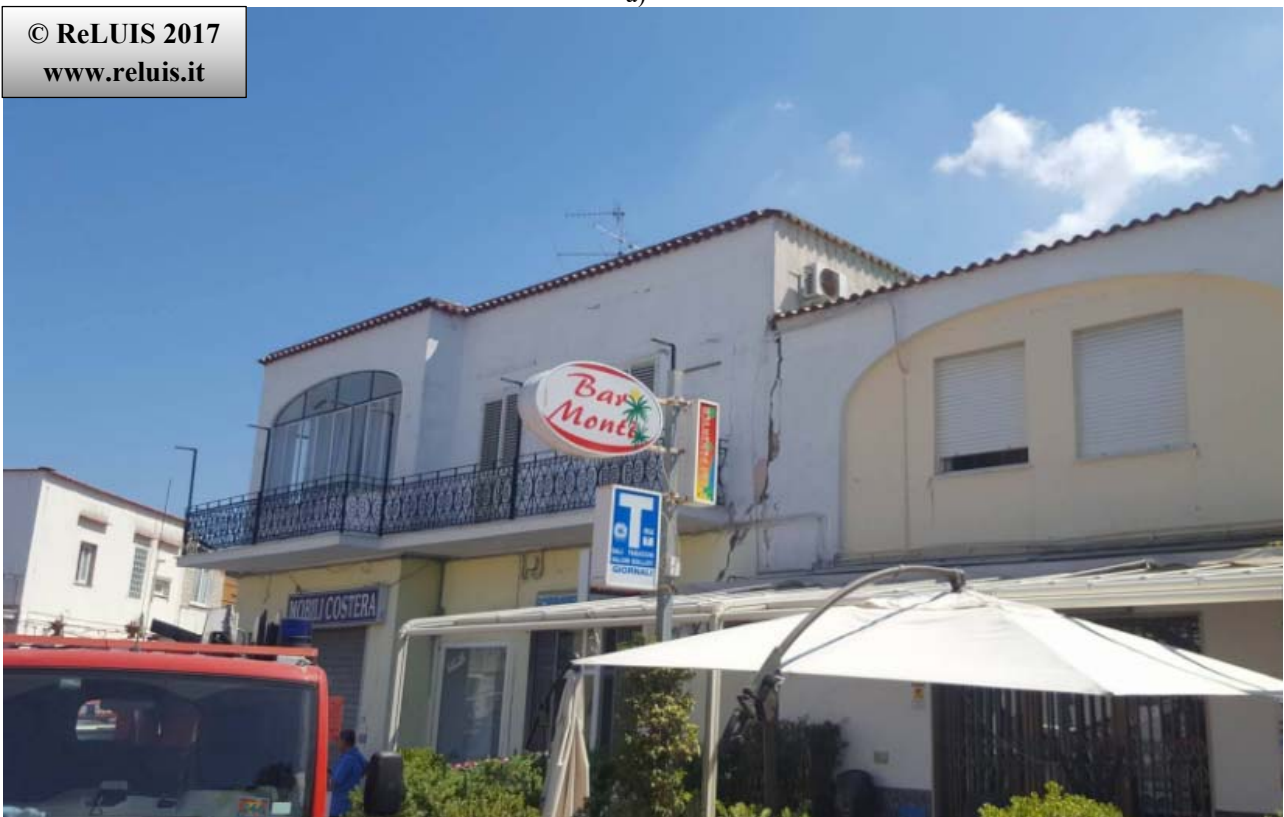
Edifici in Muratura - Via Montecito, Piazza Maio – Casamicciola Terme
Martellamento tra edifici di differente altezza:a) Google street view pre-evento; b) immagine post-evento sismico.

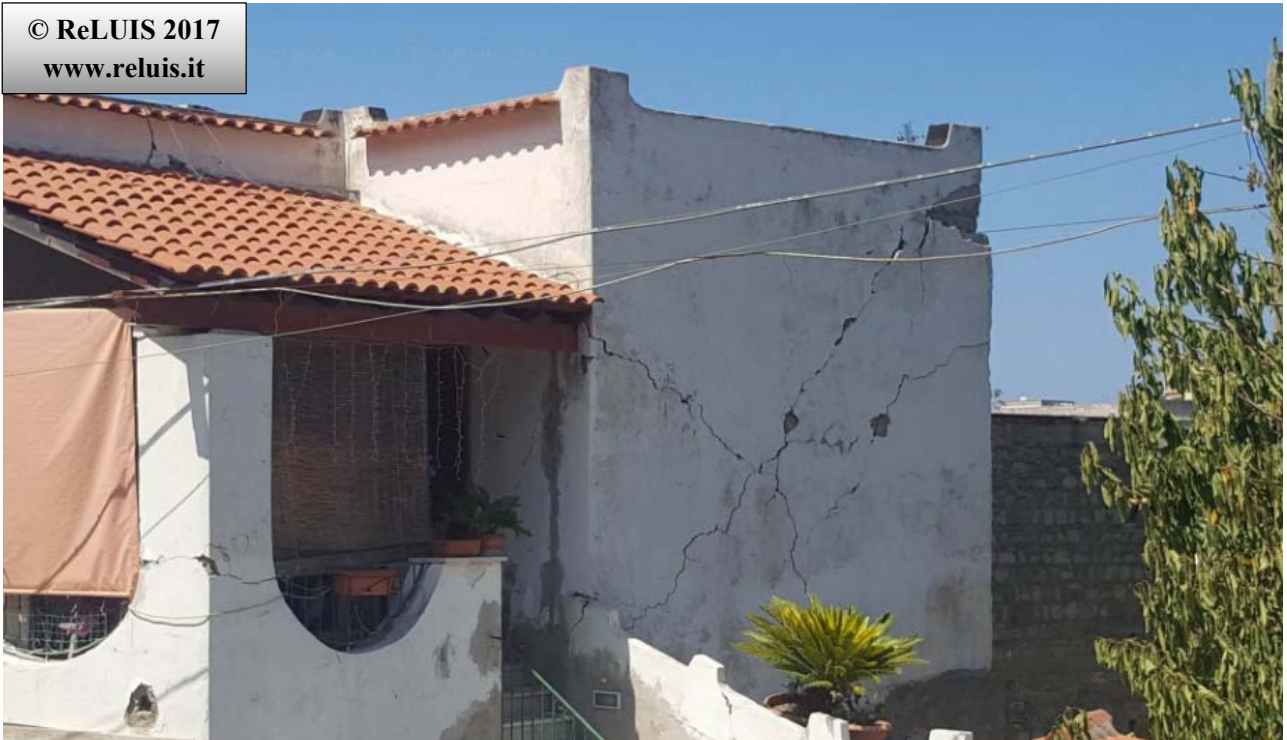
Edifici in Muratura - Via Montecito, Piazza Maio – Casamicciola Terme
Lesioni a taglio nella muratura portante

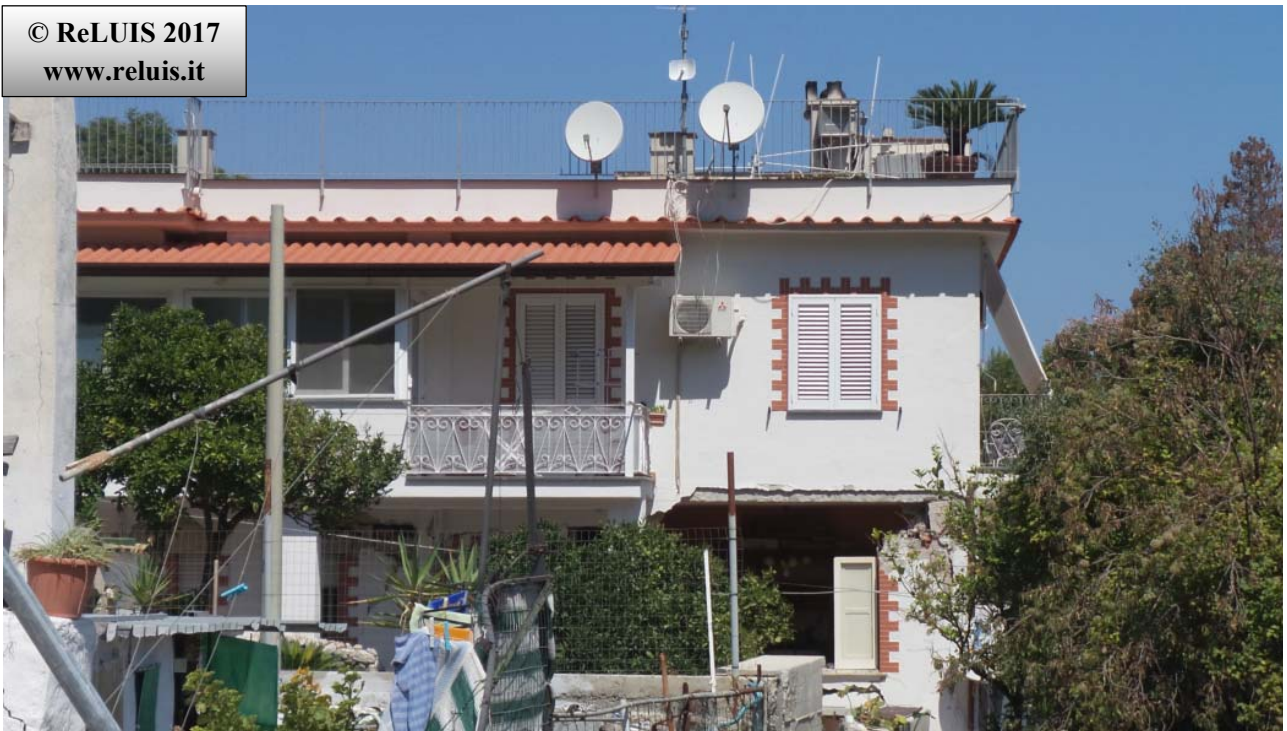
Edifici in Cemento Armato- Via Nizzola, Piazza Maio – Casamicciola Terme
Espulsione Tamponatura

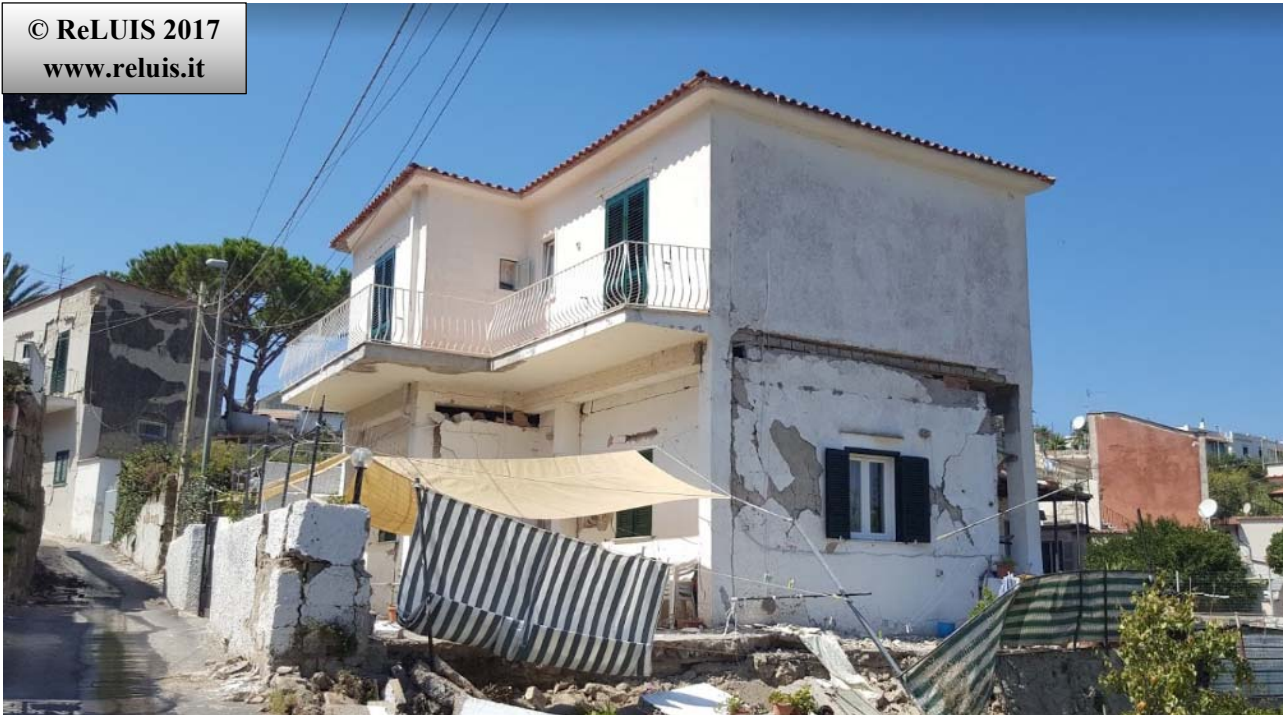
Edifici in Cemento Armato- Via Ottringolo, Piazza Maio – Casamicciola Terme
Distacco Tamponatura

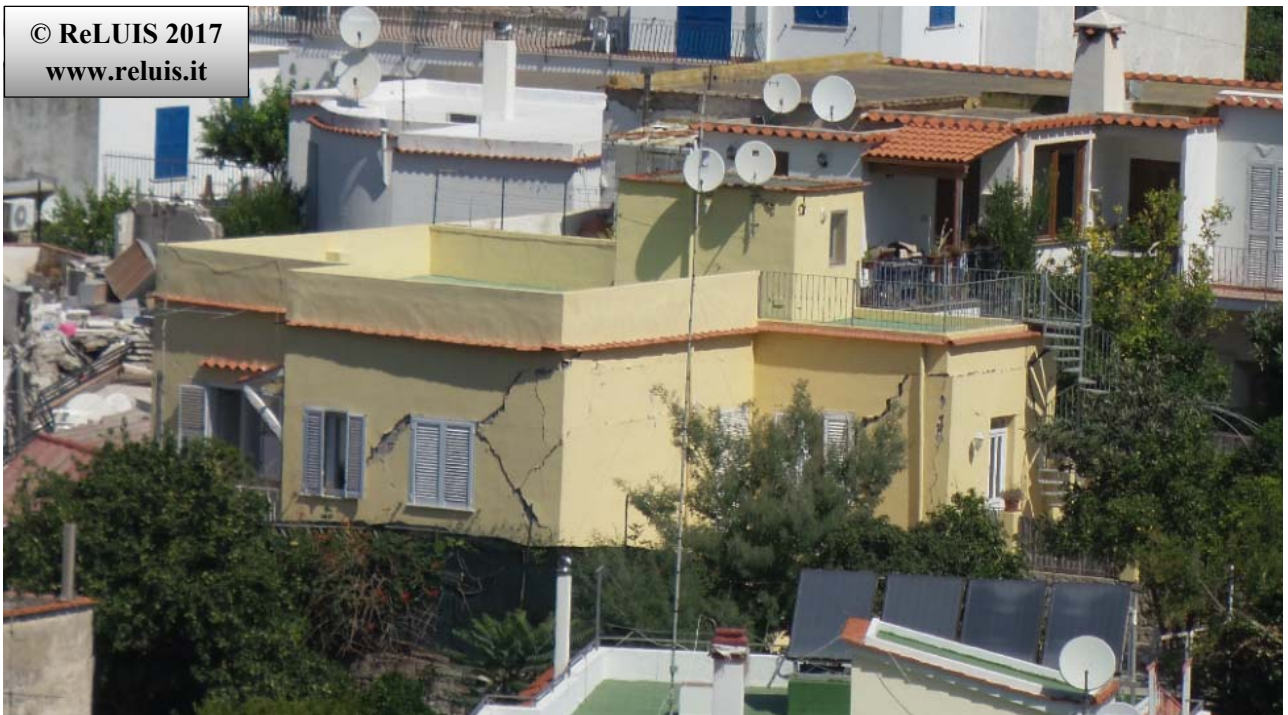
Edificio in Muratura - Via D'Aloisio, Piazza Maio – Casamicciola Terme
Lesioni da taglio nel piano della parete
