RAPPORTO FOTOGRAFICO RELATIVO AI DANNI SUBITI DA ALCUNI EDIFICI A SEGUITO DELL'EVENTO SISMICO DEL 21 AGOSTO 2017 PRESSO ISOLA D'ISCHIA- M=4.0

A seguito dell'evento sismico che ha colpito alcuni Comuni dell'Isola di Ischia nella notte di lunedì 21 Agosto 2017, una squadra ReLUIS ha effettuato un sopralluogo preliminare presso i comuni di Casamicciola Terme, Lacco Ameno e Forio, in data 24 Agosto 2017:

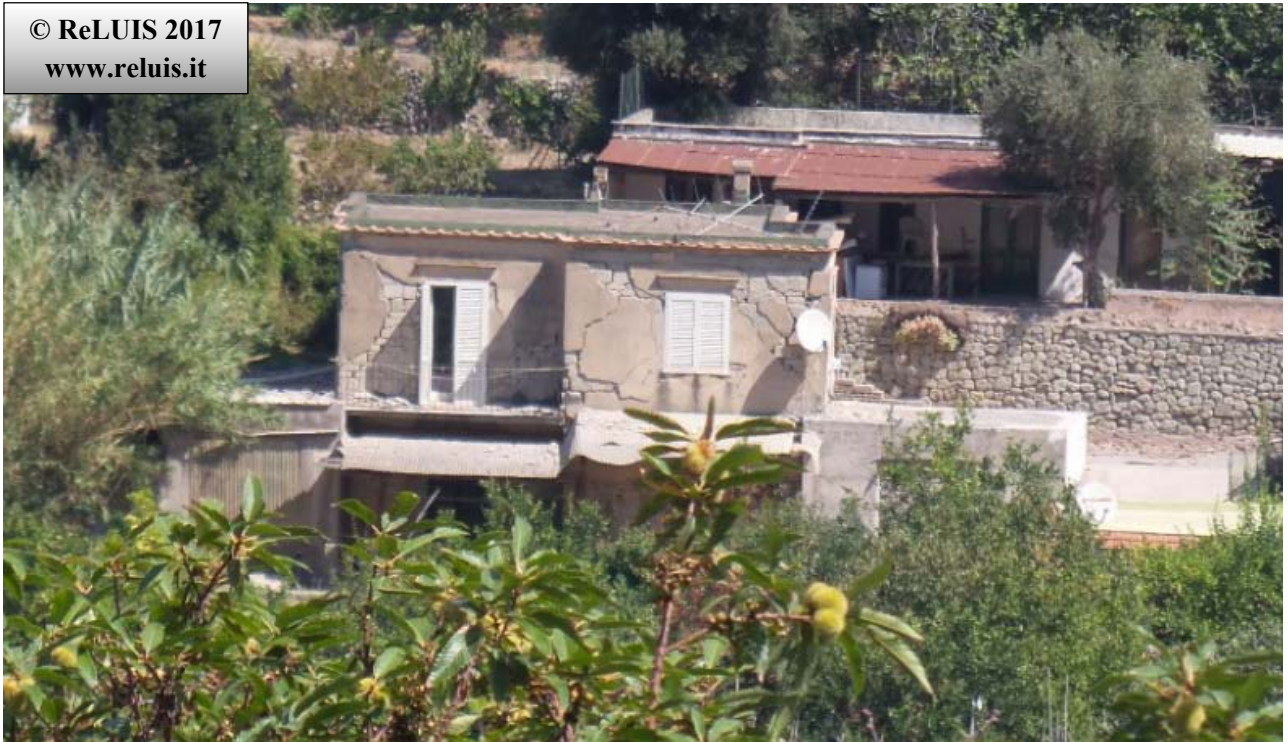
Edificio in Muratura - Via D'Aloisio, Piazza Maio – Casamicciola Terme
Lesioni da taglio in corrispondenza delle aperture

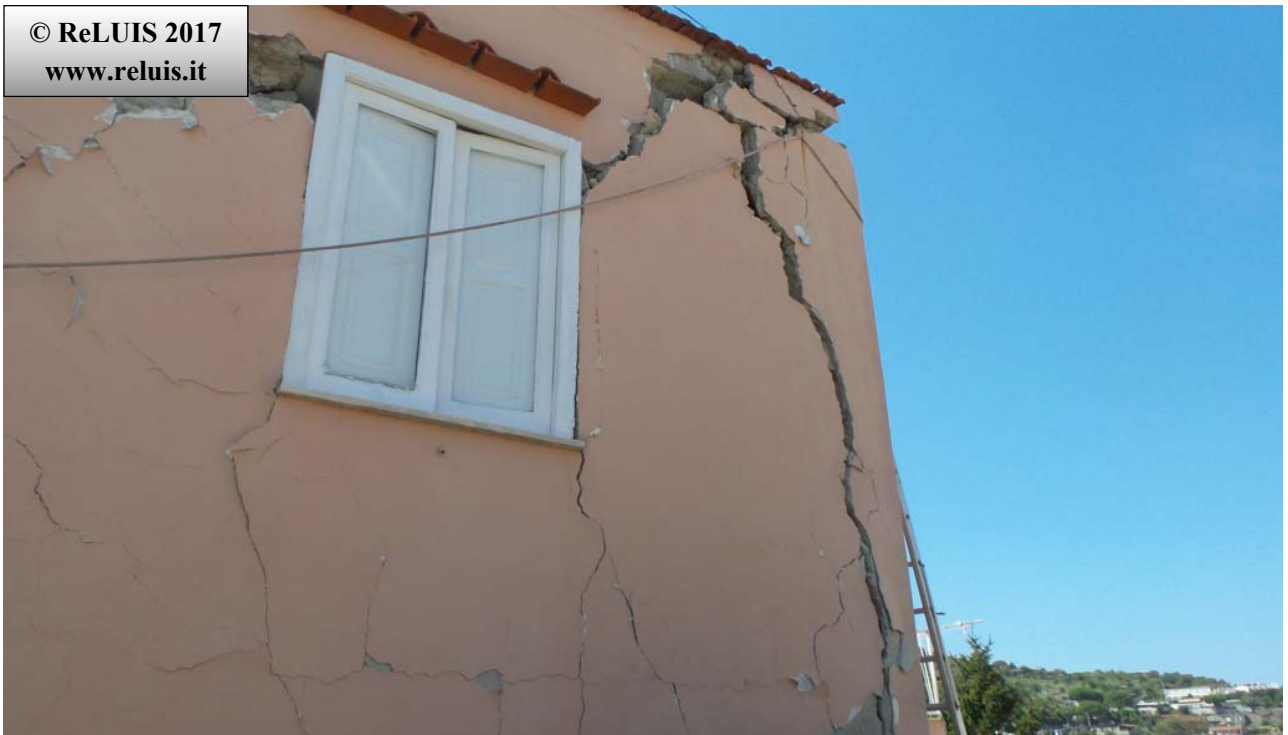
Edificio in Muratura - Via Montecito, Piazza Maio – Casamicciola Terme
Ribaltamento del cantonale

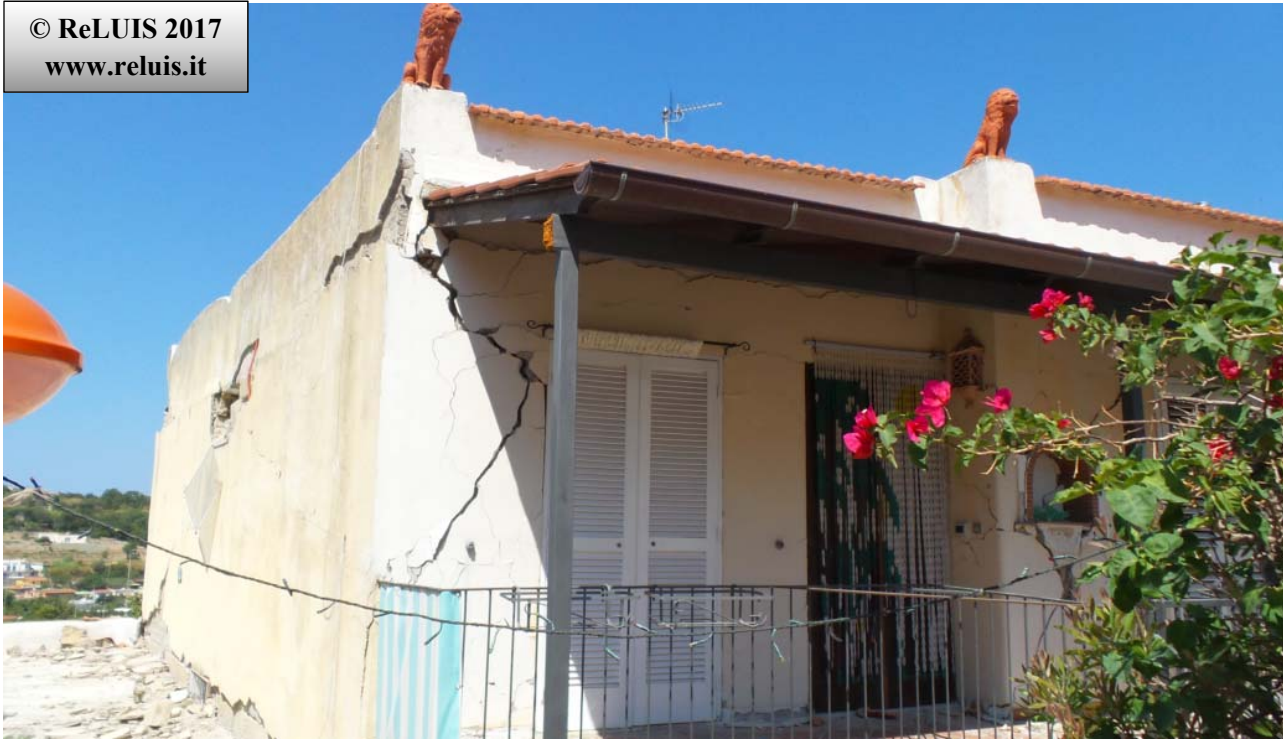
Edificio in Muratura - Via Montecito, Piazza Maio – Casamicciola Terme
Lesioni da taglio nel piano della parete

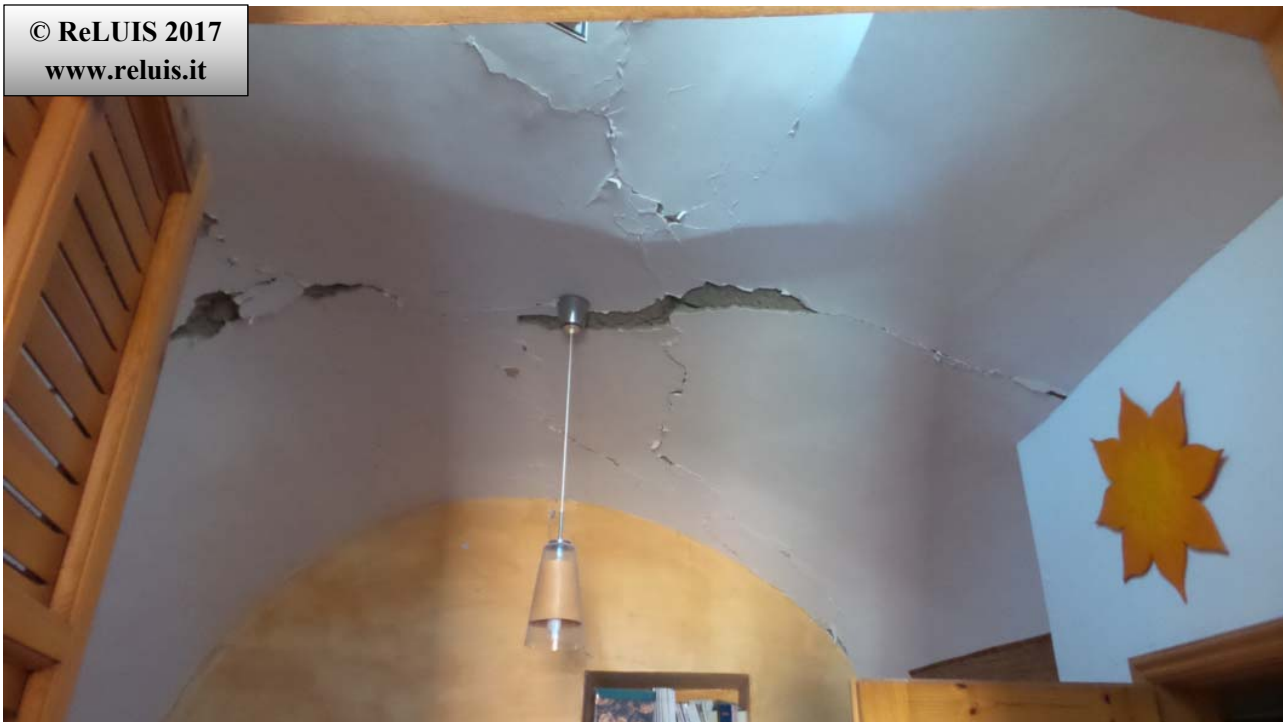
Edificio in Muratura - Via Spezeria, Piazza Maio – Casamicciola Terme
Lesioni sulle volte in muratura

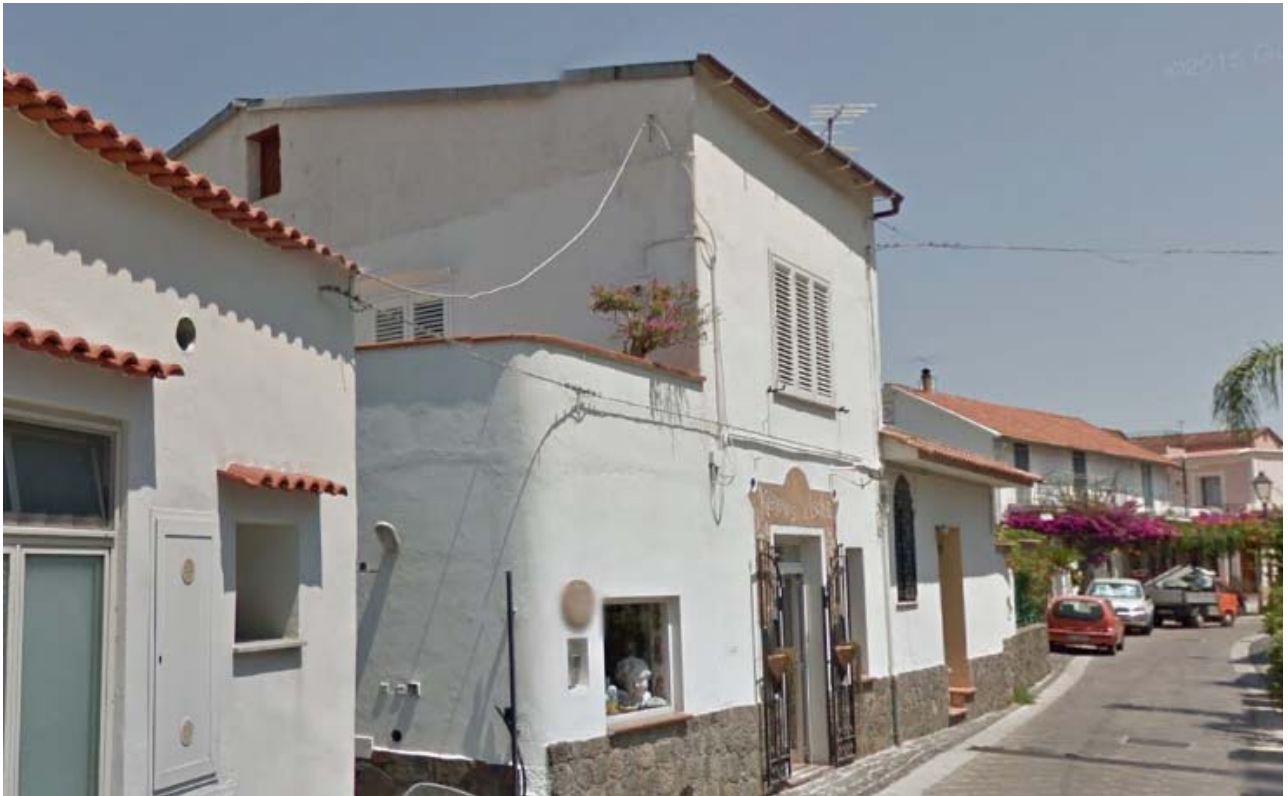
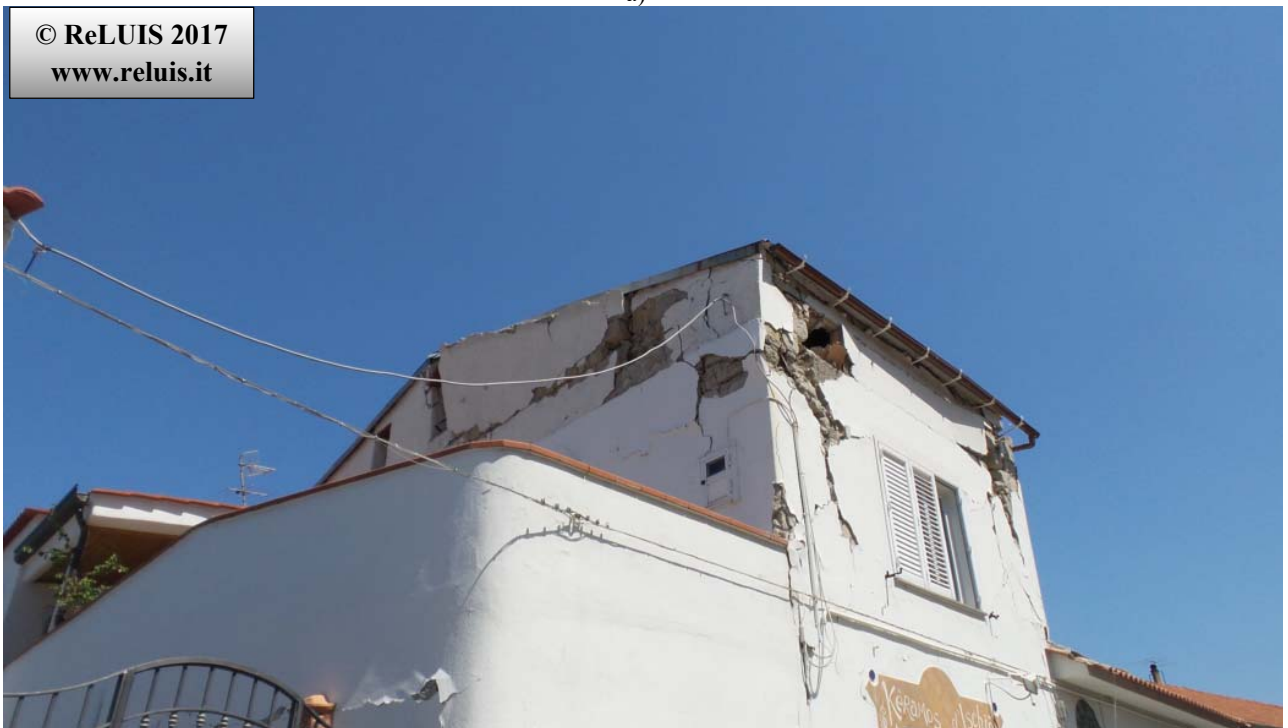
Edificio in Muratura - Via D'Aloisio Località la Rita-Casamicciola Terme
Ribaltamento di facciata :a) Google street view pre-evento; b) immagine post-evento sismico.

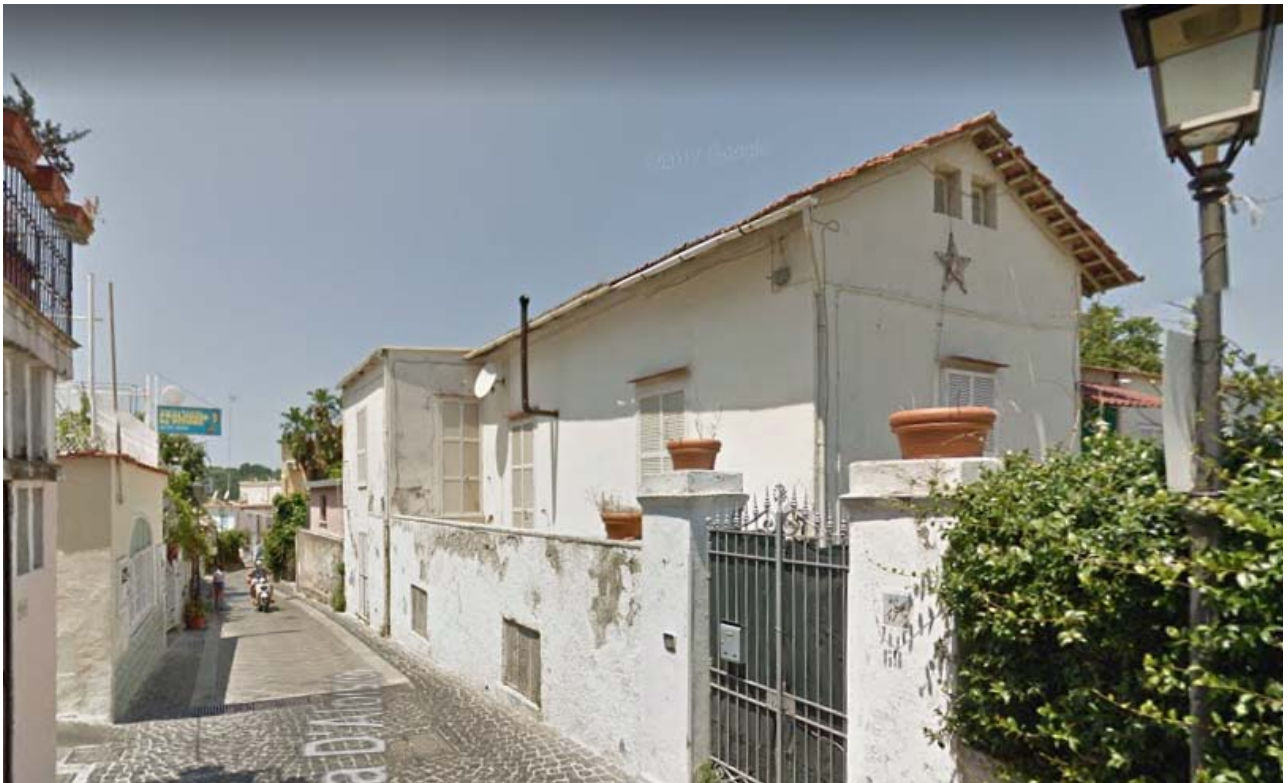
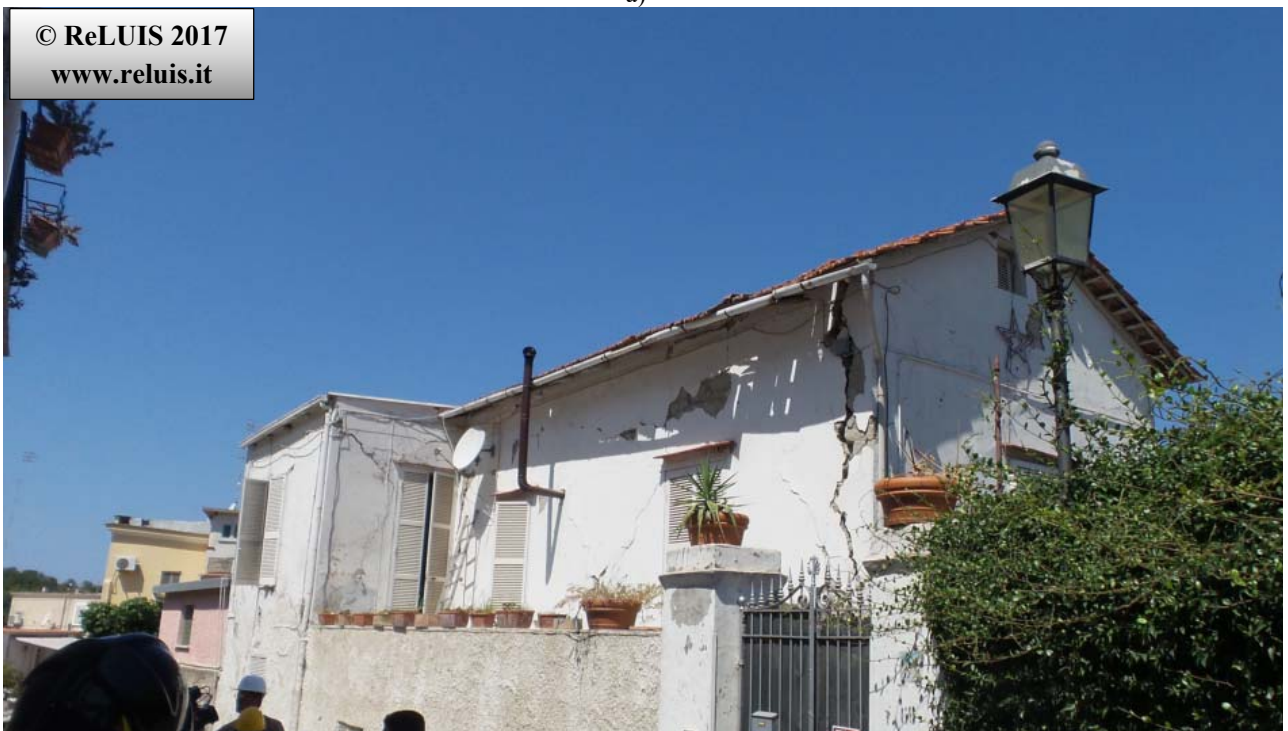
Edificio in Muratura - Via D'Aloisio Località la Rita – Casamicciola Terme
Ribaltamento della facciata :a) Google street view pre-evento; b) immagine post-evento sismico.

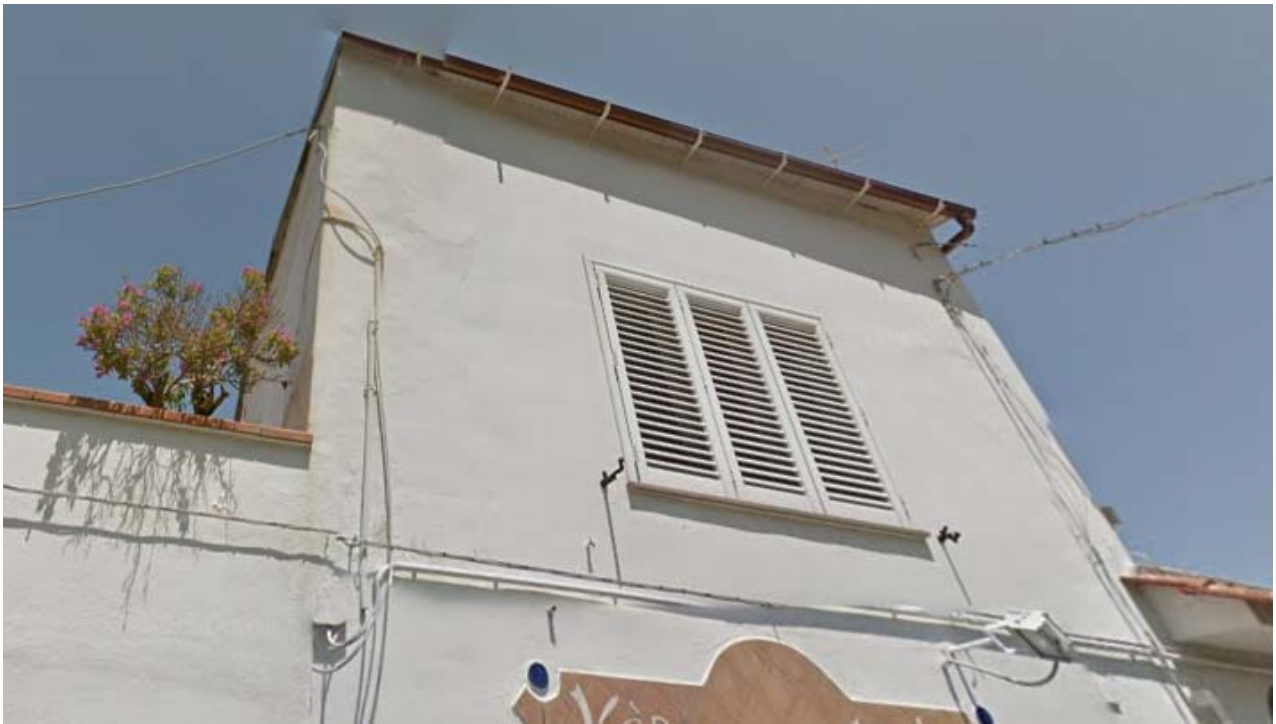
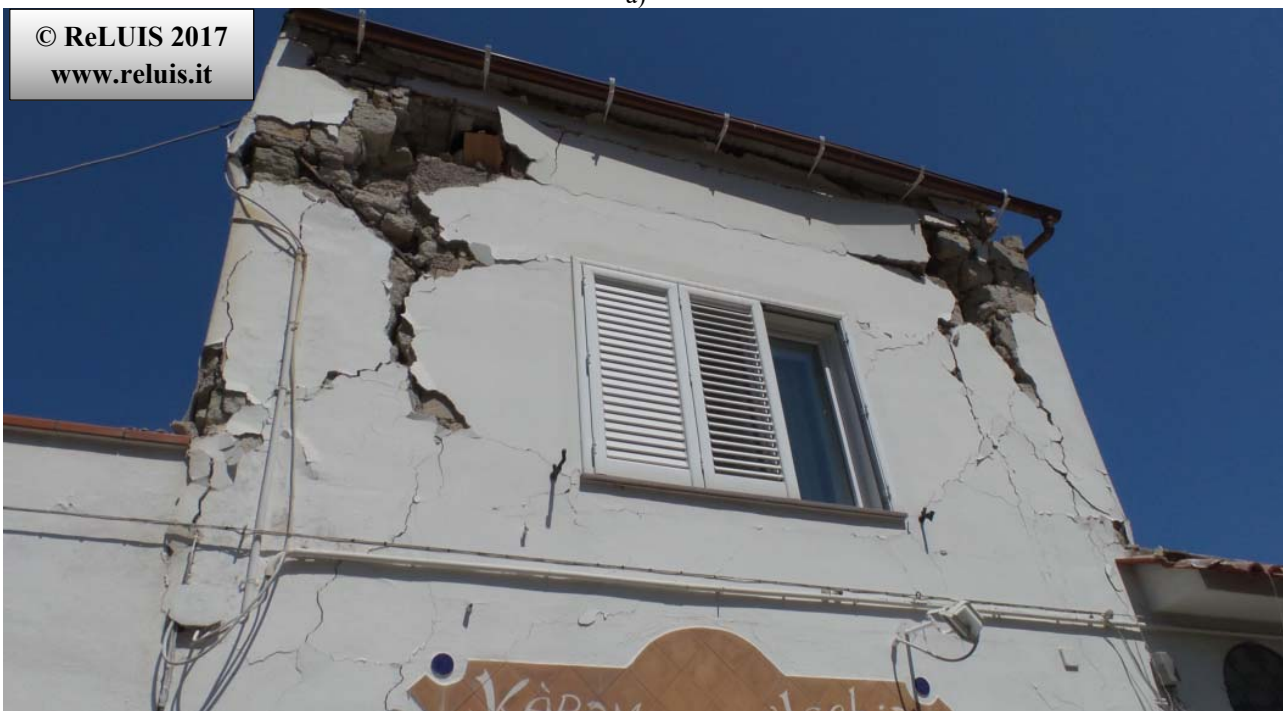
Edificio in Muratura - Via D'Aloisio Località la Rita – Casamicciola Terme

Meccanismo di rottura relativo al punzonamento della muratura nelle zone di ancoraggio dei tiranti: a) Google street view pre-evento; b) immagine post-evento sismico.

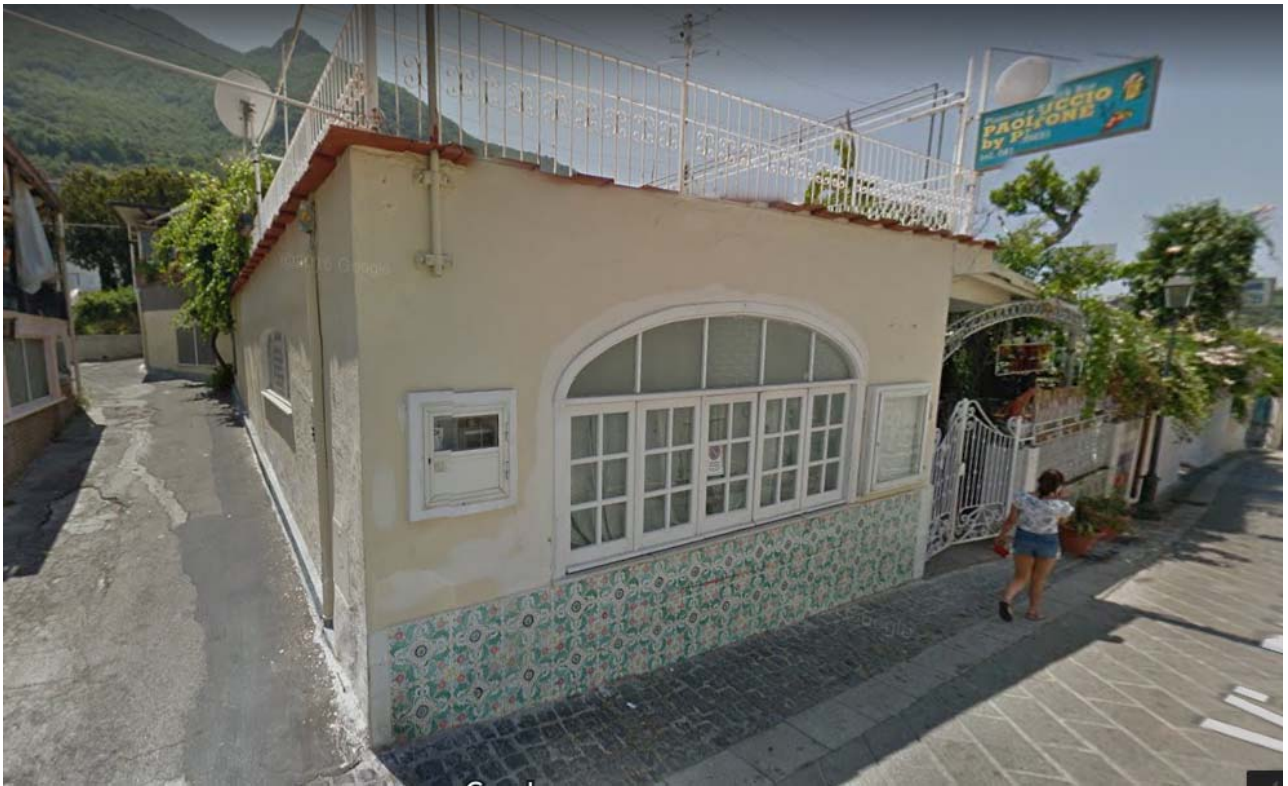
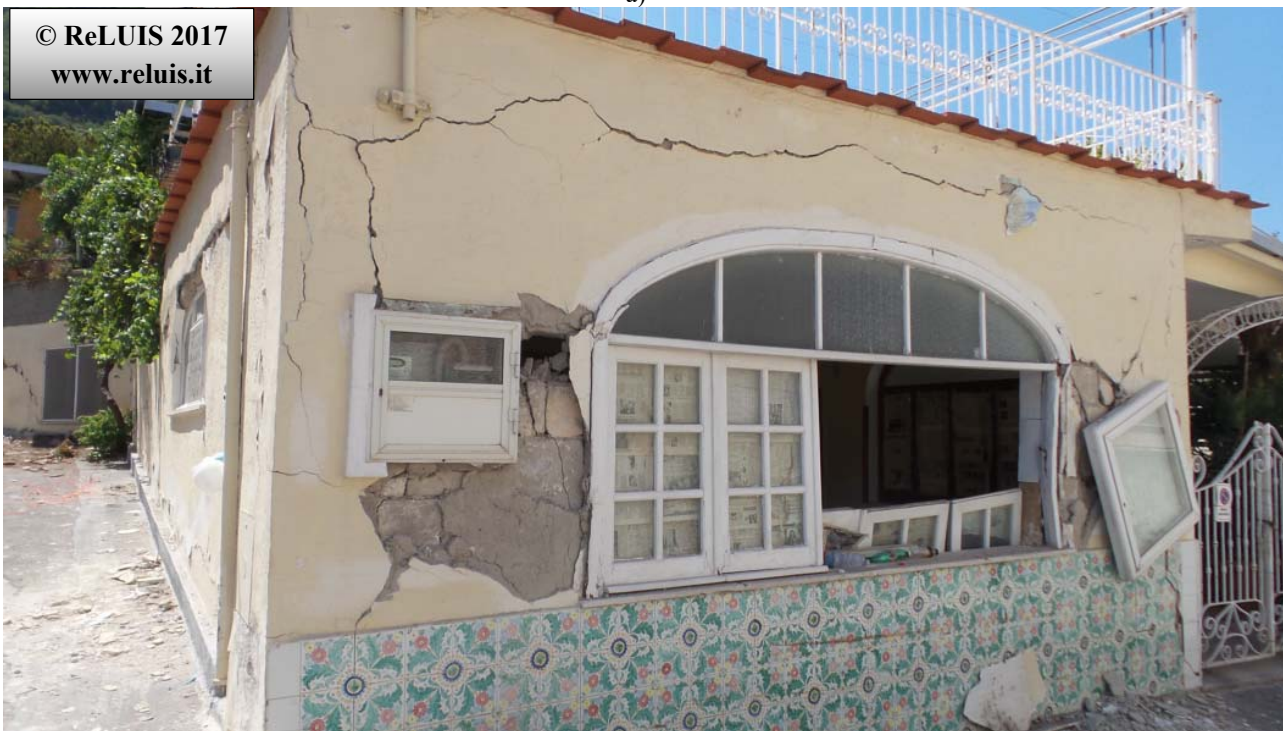
Edificio in Muratura - Via D'Aloisio Località la Rita – Casamicciola Terme
Lesioni nel piano della parete :a) Google street view pre-evento; b) immagine post-evento sismico.

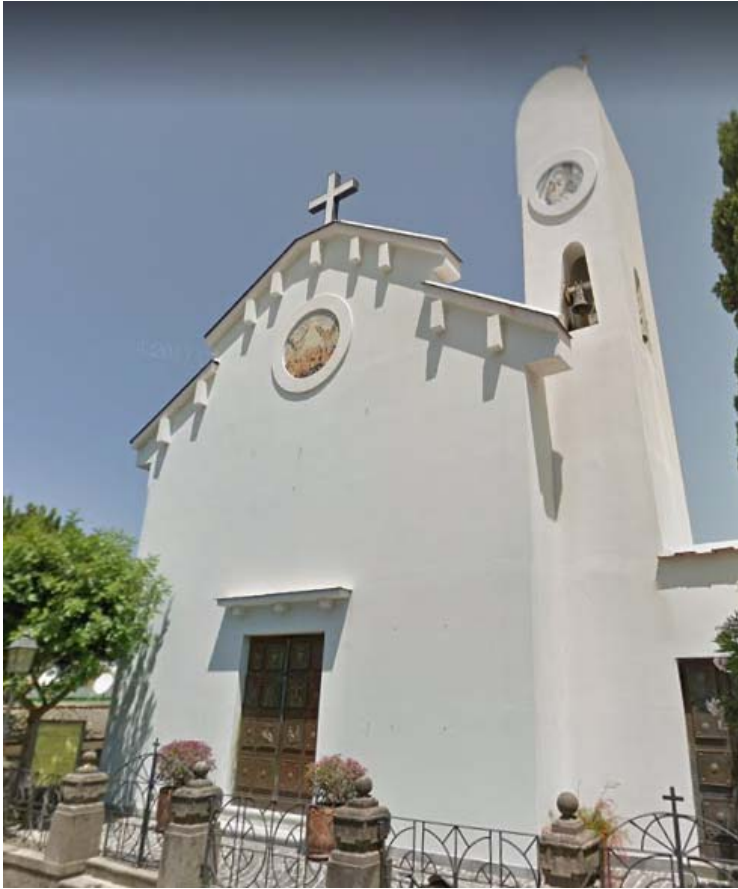
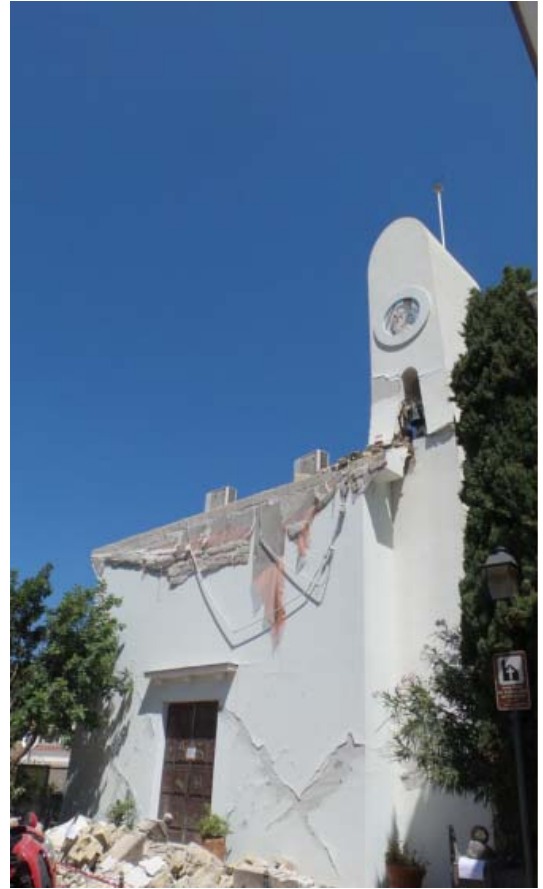
Chiesa Santa Maria dei Suffraggi detta del Purgatorio - Via D'Aloisio Località la Rita – Casamicciola Terme
 Ribaltamento della sommità della facciata :a) Google street view pre-evento; b) immagine post-evento sismico.

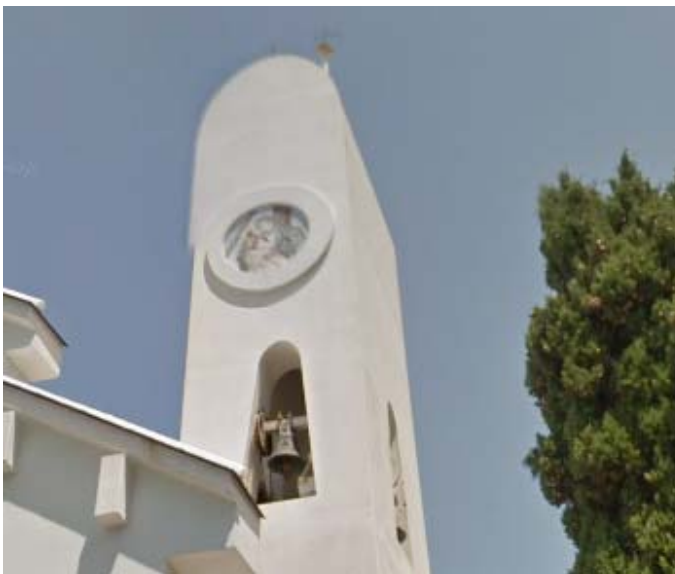
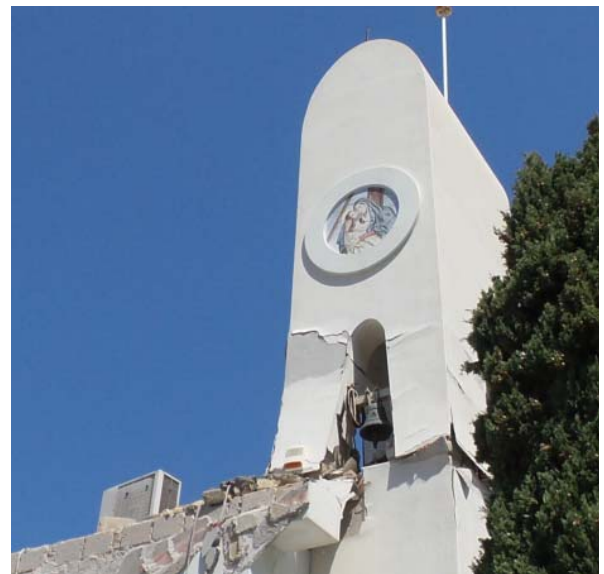
Chiesa Santa Maria dei Suffraggi detta del Purgatorio - Via D'Aloisio Località la Rita – Casamicciola Terme
 Danno alla cella campanaria :a) Google street view pre-evento; b) immagine post-evento sismico.

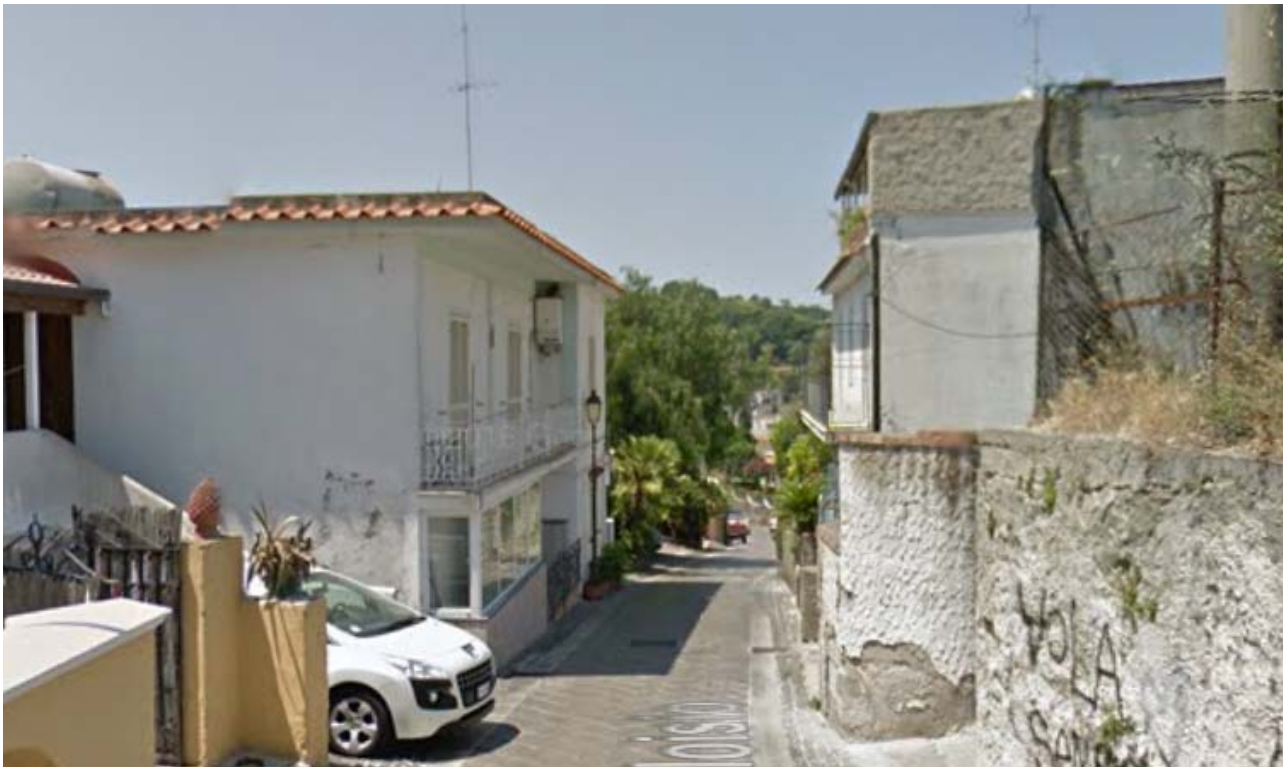
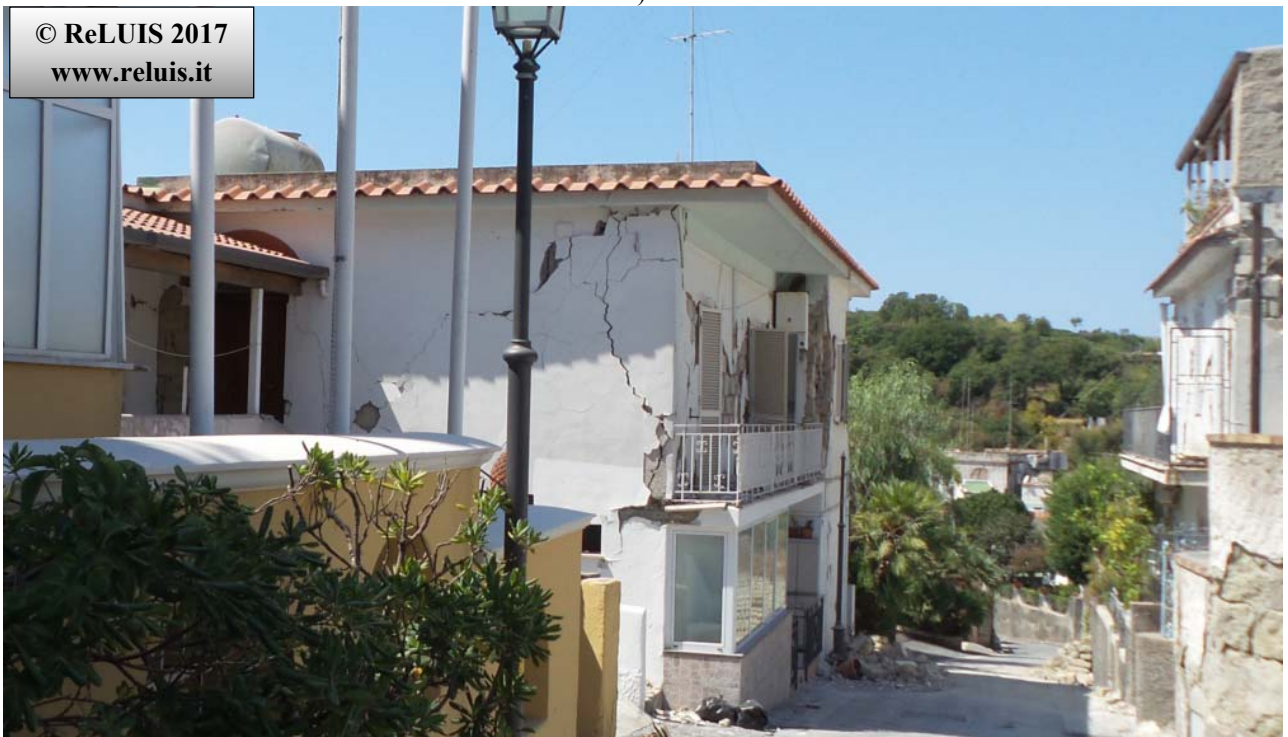
Edificio in Muratura - Via D'Aloisio Località la Rita – Casamicciola Terme
Ribaltamento di cantonale :a) Google street view pre-evento; b) immagine post-evento sismico.

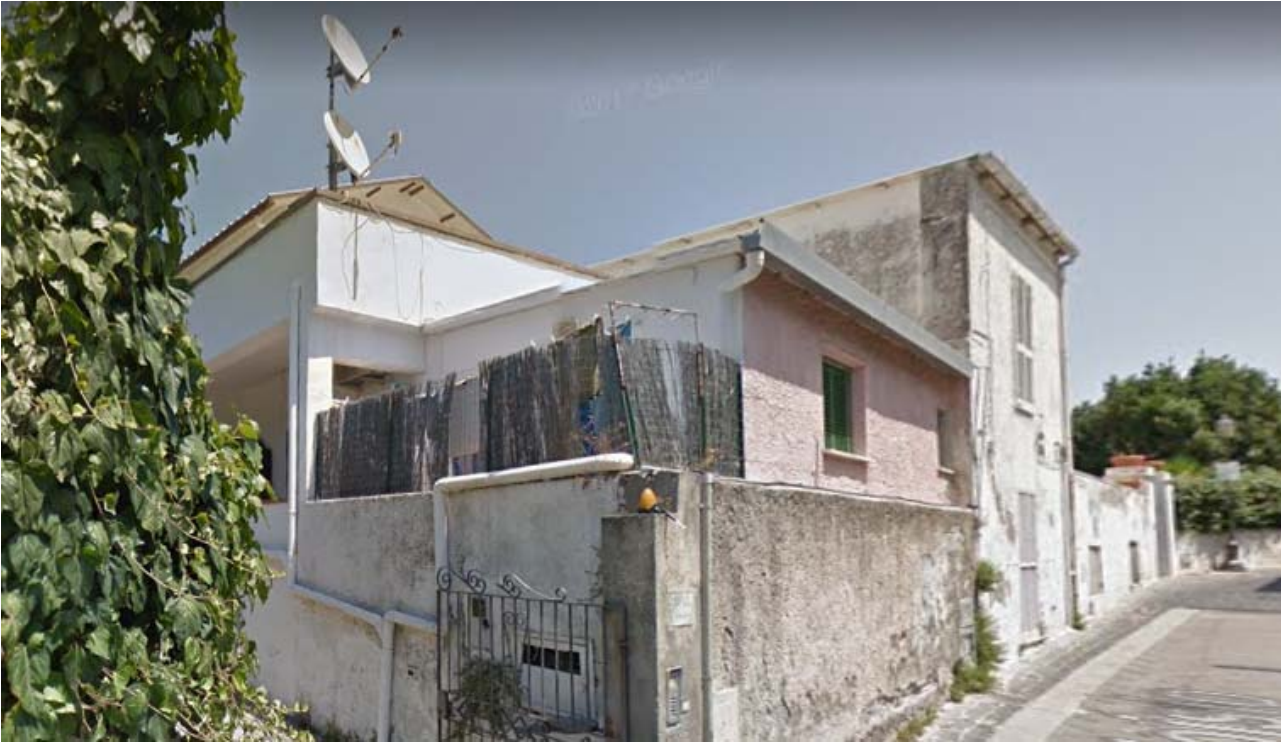
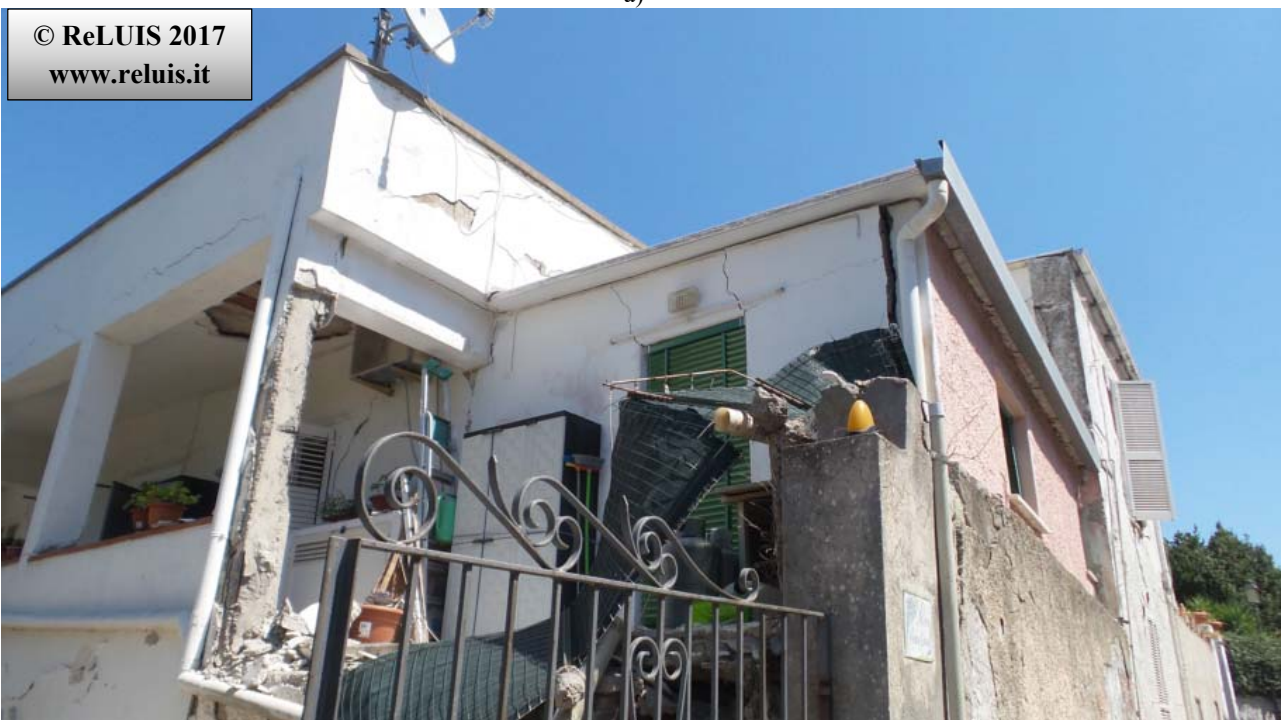
Edificio in Muratura - Via D'Aloisio Località la Rita – Casamicciola Terme
Ribaltamento della facciata :a) Google street view pre-evento; b) immagine post-evento sismico.

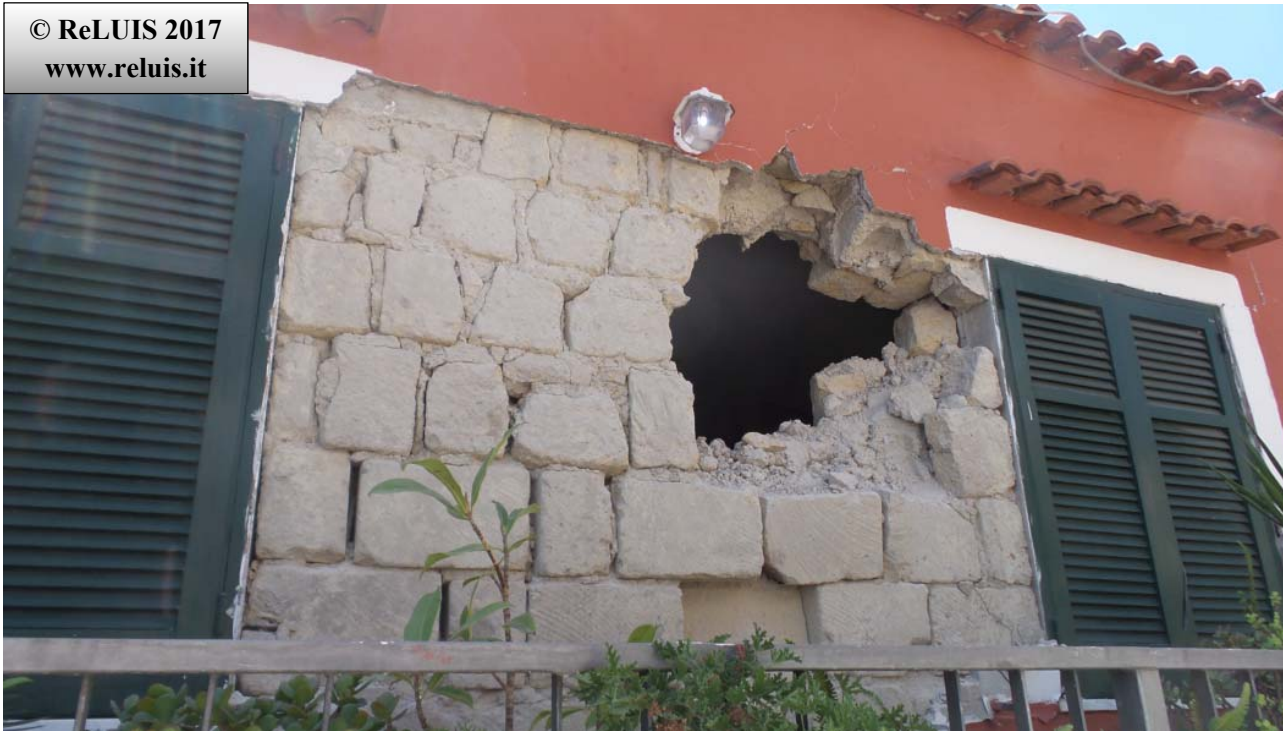
Edificio in Muratura - Via Nizzola– Casamicciola Terme
Lesioni nel piano della parete con espulsione di muratura

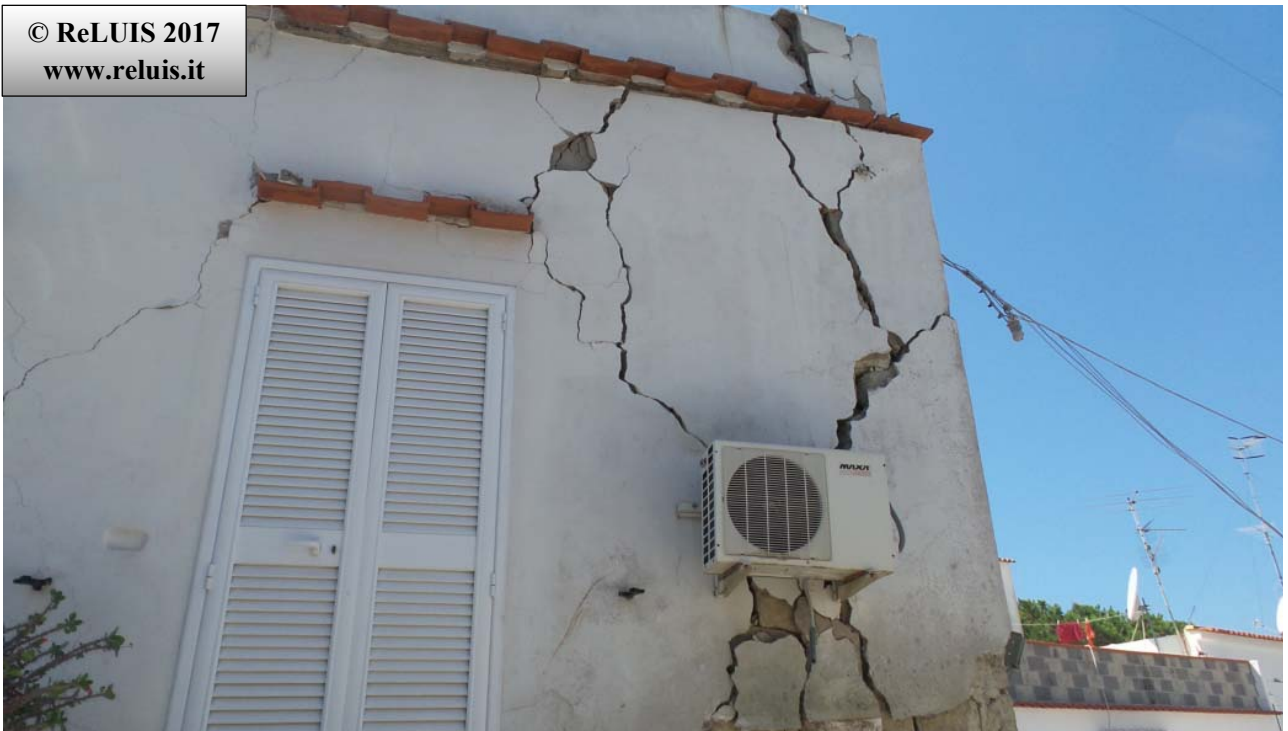
Edificio in Muratura - Località la Rita – Casamicciola Terme
Lesioni nel Cantonale

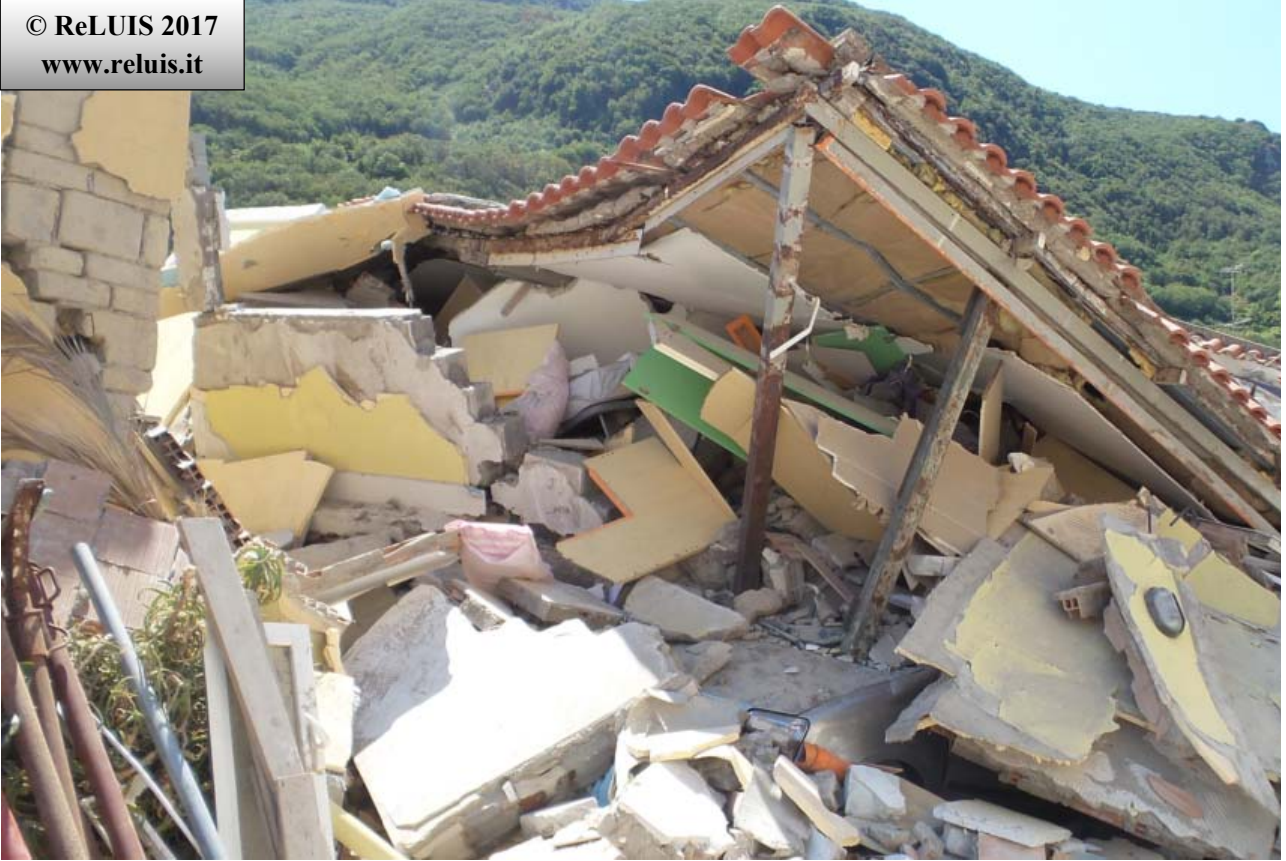
Edificio in Muratura - Località la Rita – Casamicciola Terme
Crollo palazzina

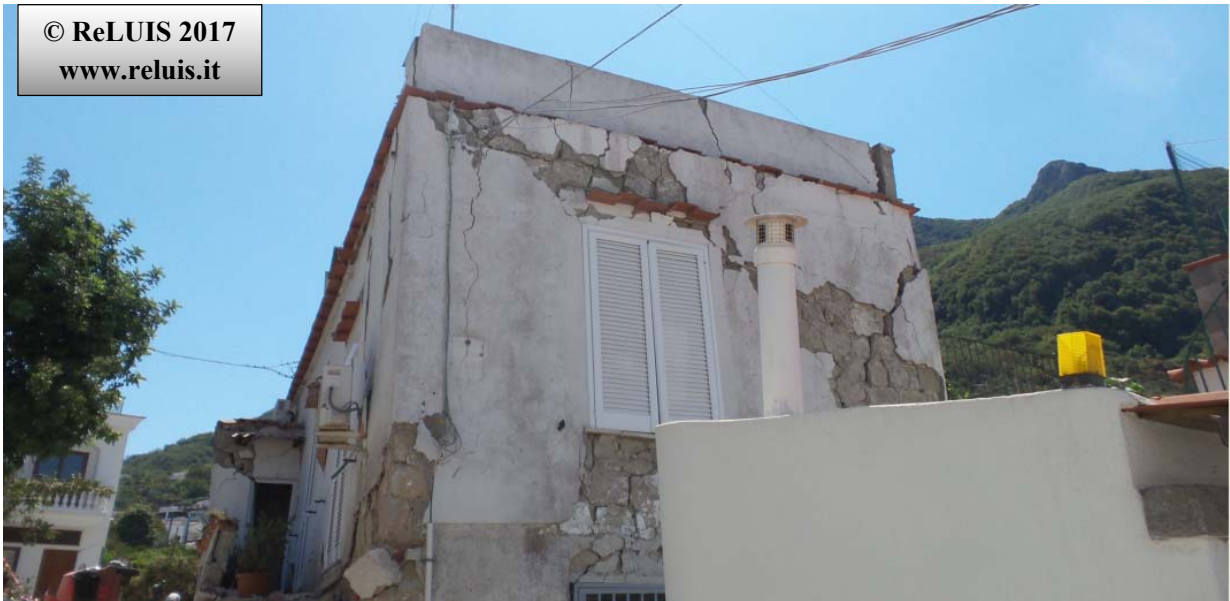
Edificio in Muratura - Località la Rita – Casamicciola Terme
Lesioni nel Cantonale e nel piano della facciata

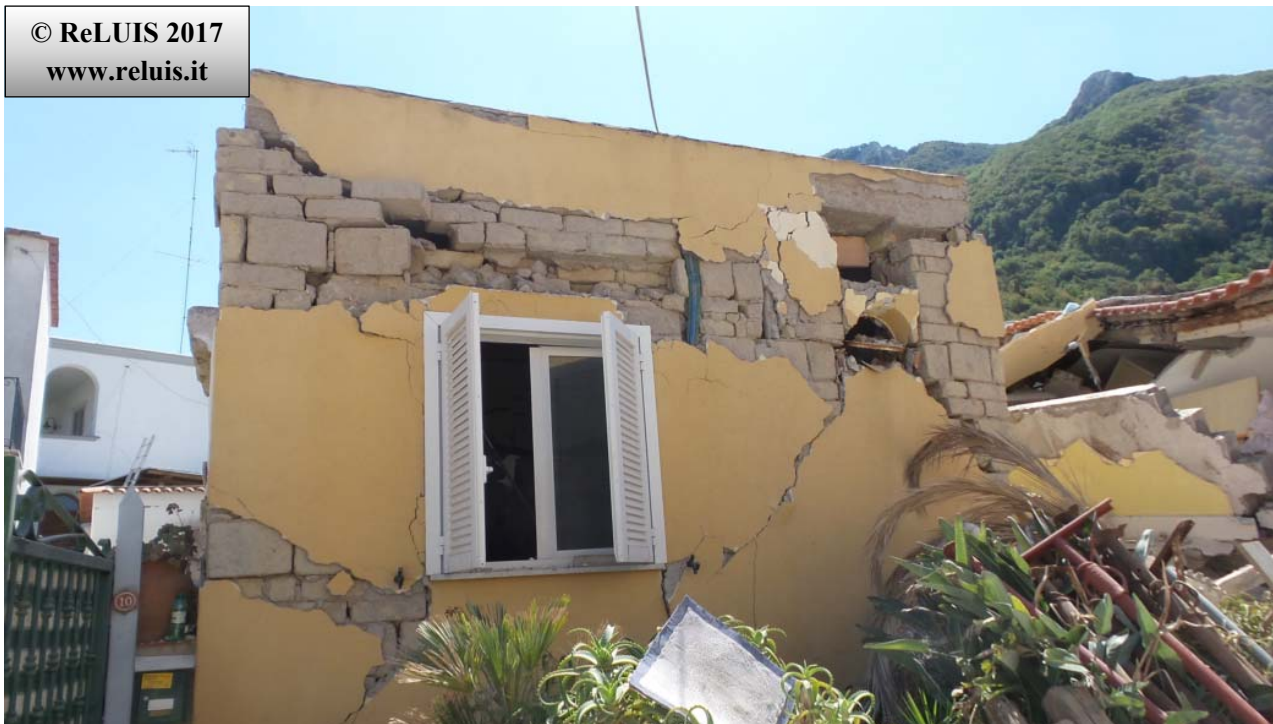
Edificio in Muratura - Località la Rita – Casamicciola Terme
Lesioni nel Cantonale e nel piano della facciata
