RAPPORTO FOTOGRAFICO RELATIVO AI DANNI SUBITI DA ALCUNI EDIFICI A SEGUITO DELL'EVENTO SISMICO DEL 21 AGOSTO 2017 PRESSO ISOLA D'ISCHIA- M=4.0

A seguito dell'evento sismico che ha colpito alcuni Comuni dell'Isola di Ischia nella notte di lunedì 21 Agosto 2017, una squadra ReLUIS ha effettuato un sopralluogo preliminare presso i comuni di Casamicciola Terme, Lacco Ameno e Forio, in data 24 Agosto 2017:

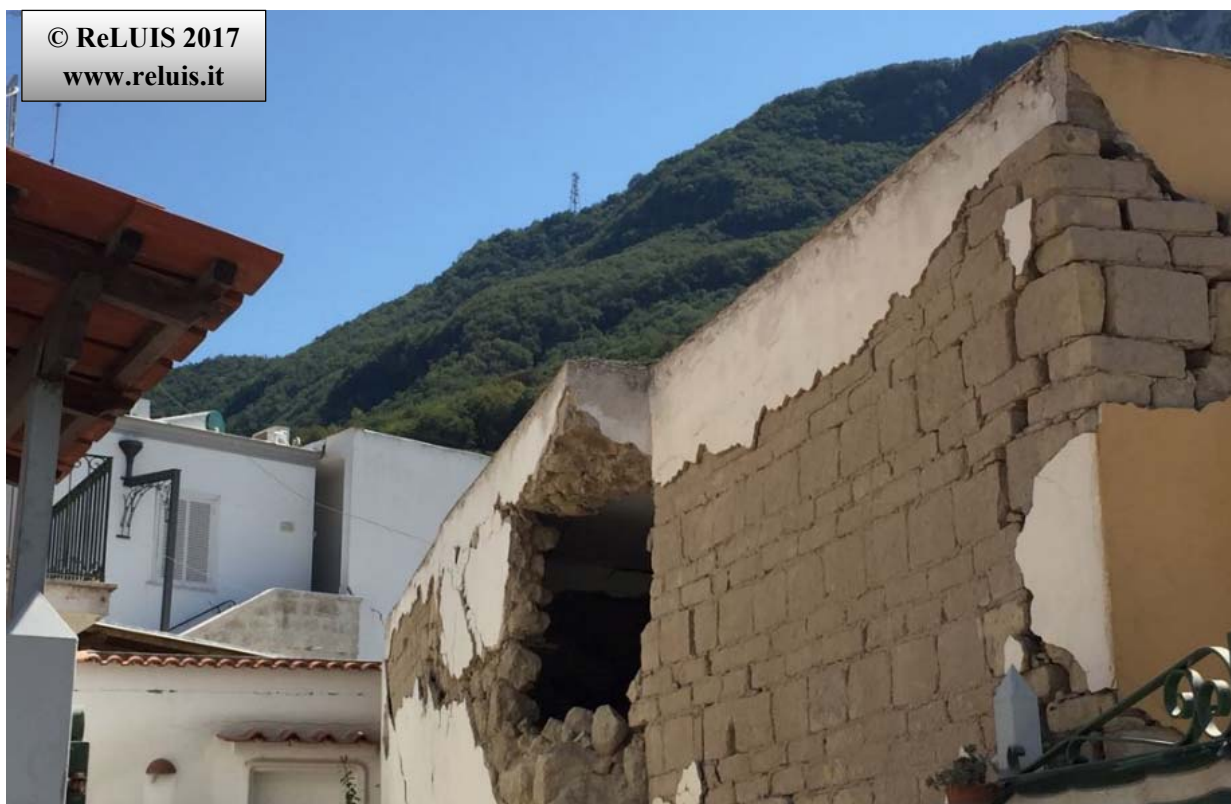
Edificio in Muratura - Località la Rita – Casamicciola Terme
Ribaltamento fuori piano del cantonale

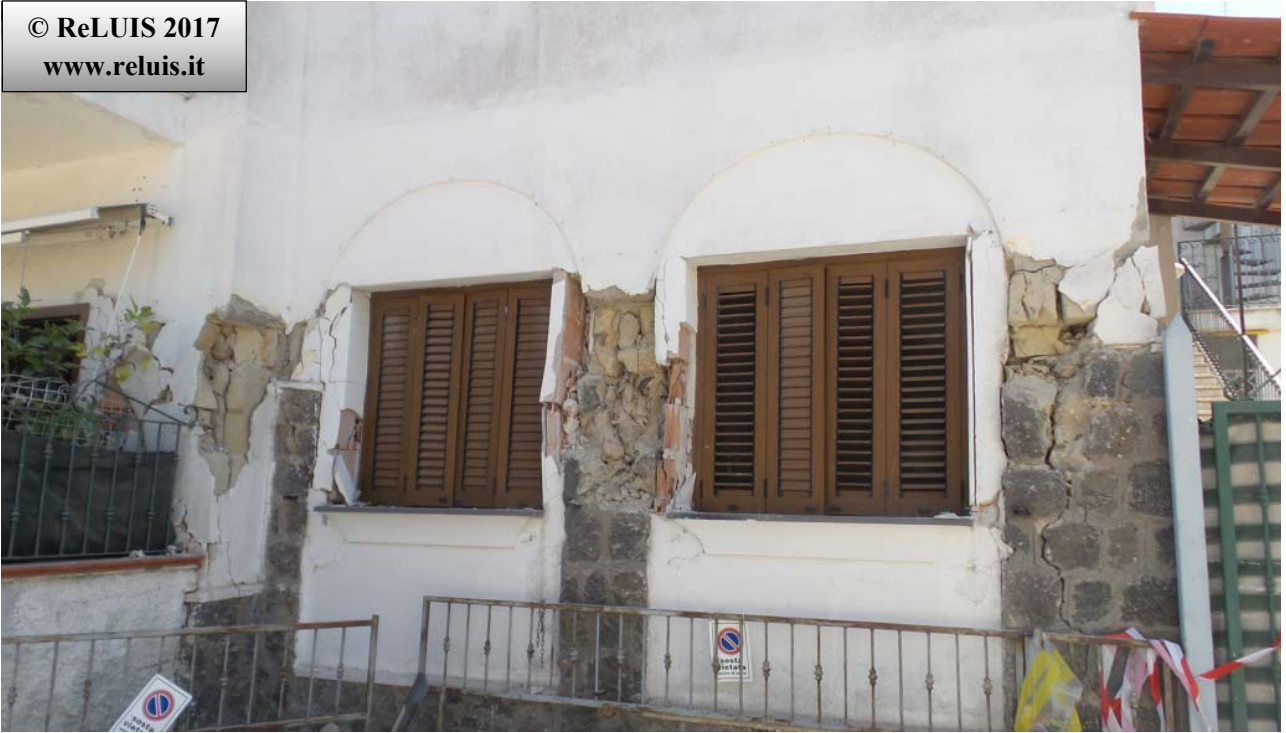
Edificio in Muratura - Località la Rita – Casamicciola Terme
Lesioni di schiacciamento di pilastri in muratura

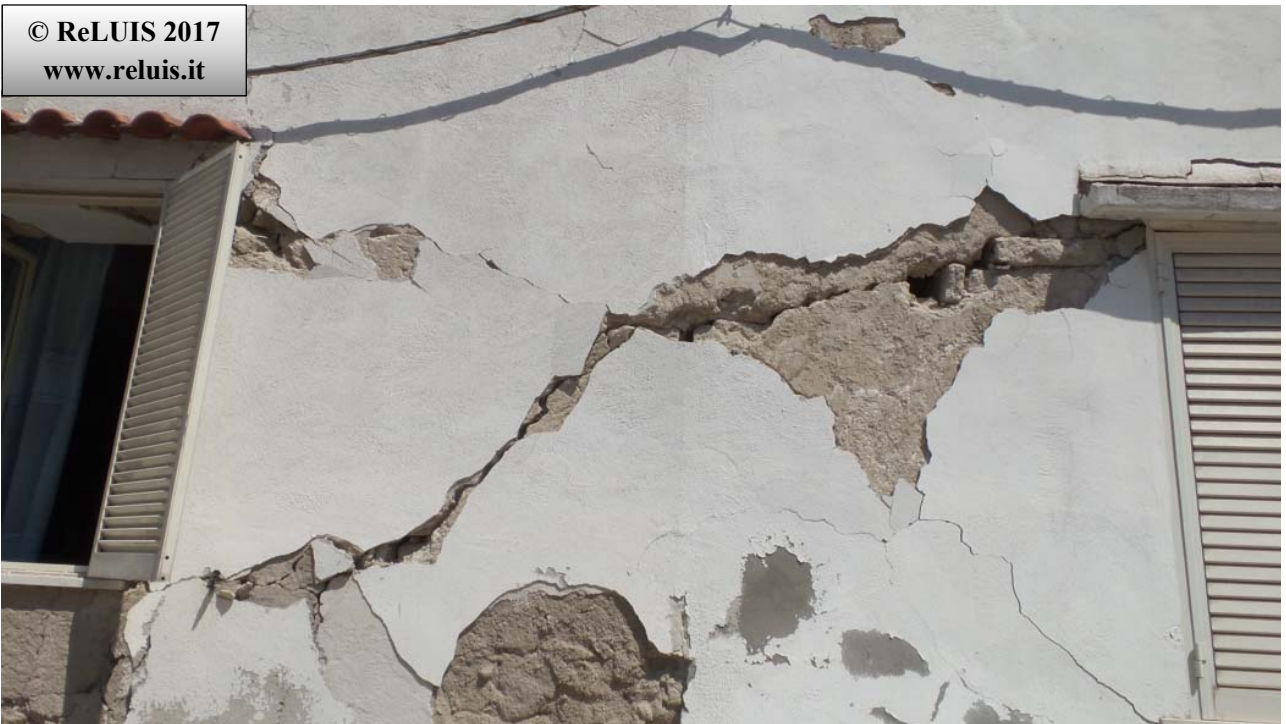
Edificio in Muratura - Località la Rita – Casamicciola Terme
Lesioni taglio di maschi murari

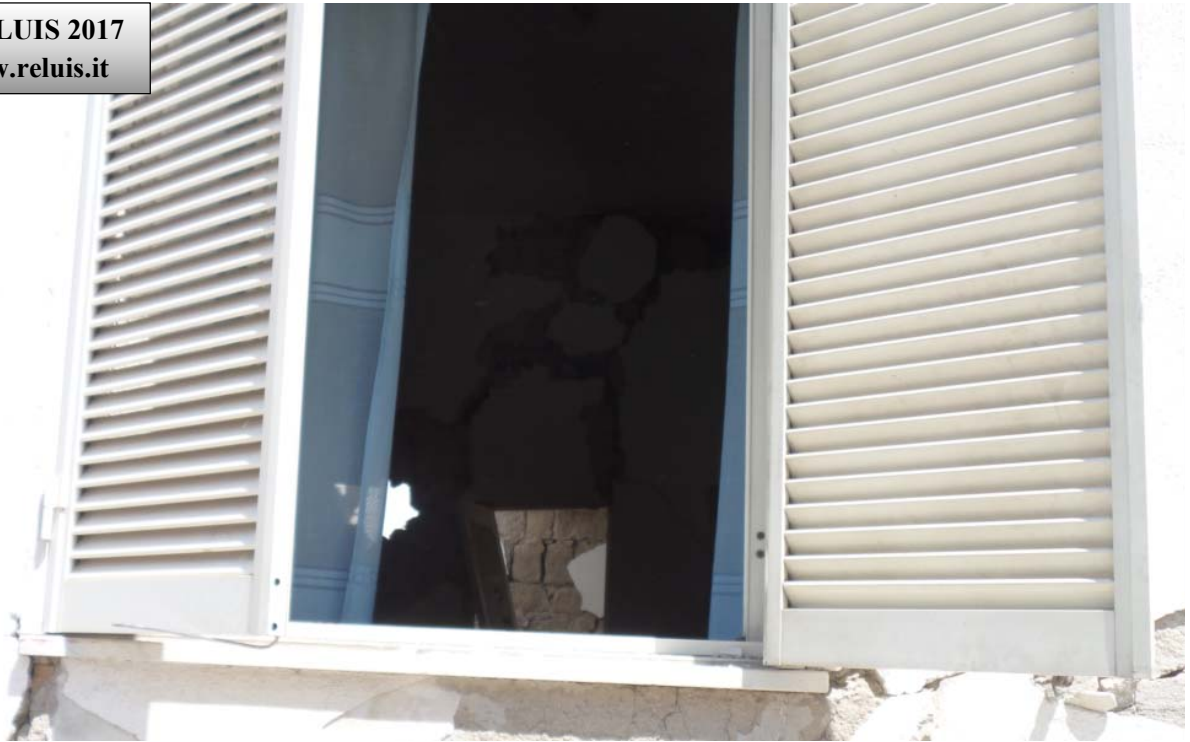
Edificio in Muratura - Località la Rita – Casamicciola Terme
Lesione della parete in corrispondenza dell'apertura

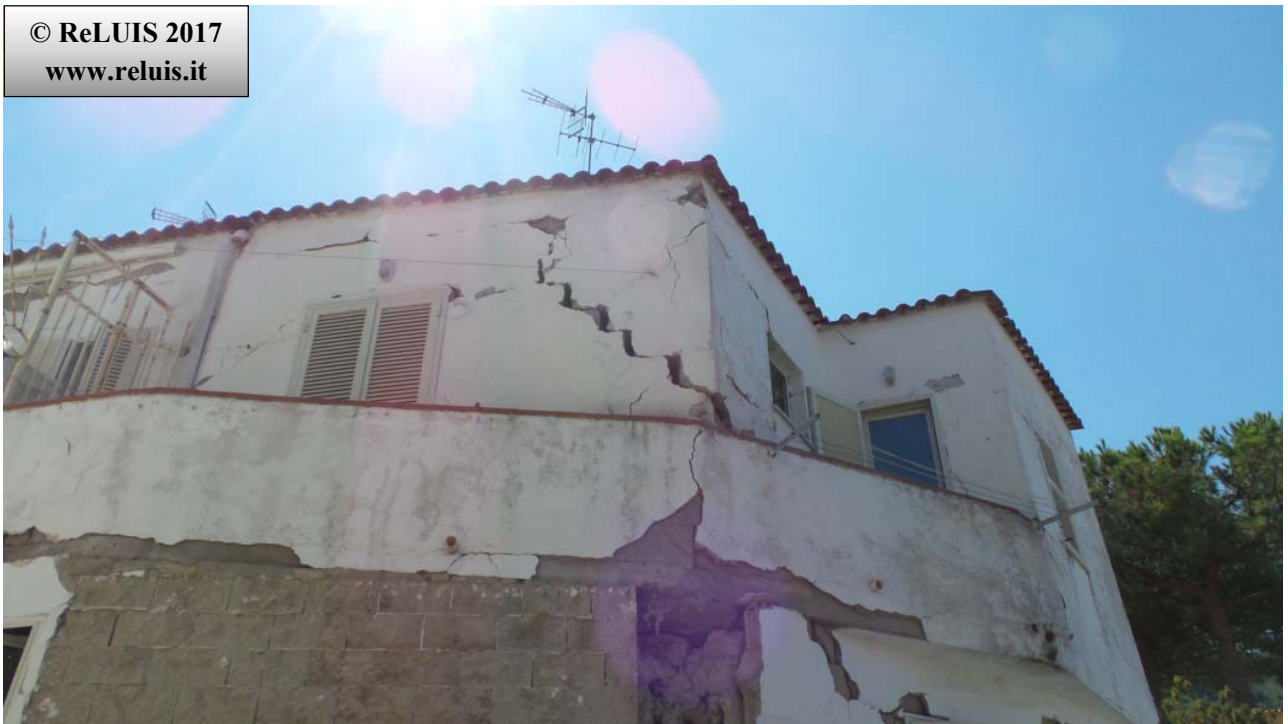
Edificio in Muratura - Località la Rita – Casamicciola Terme
Ribaltamento composto di facciata

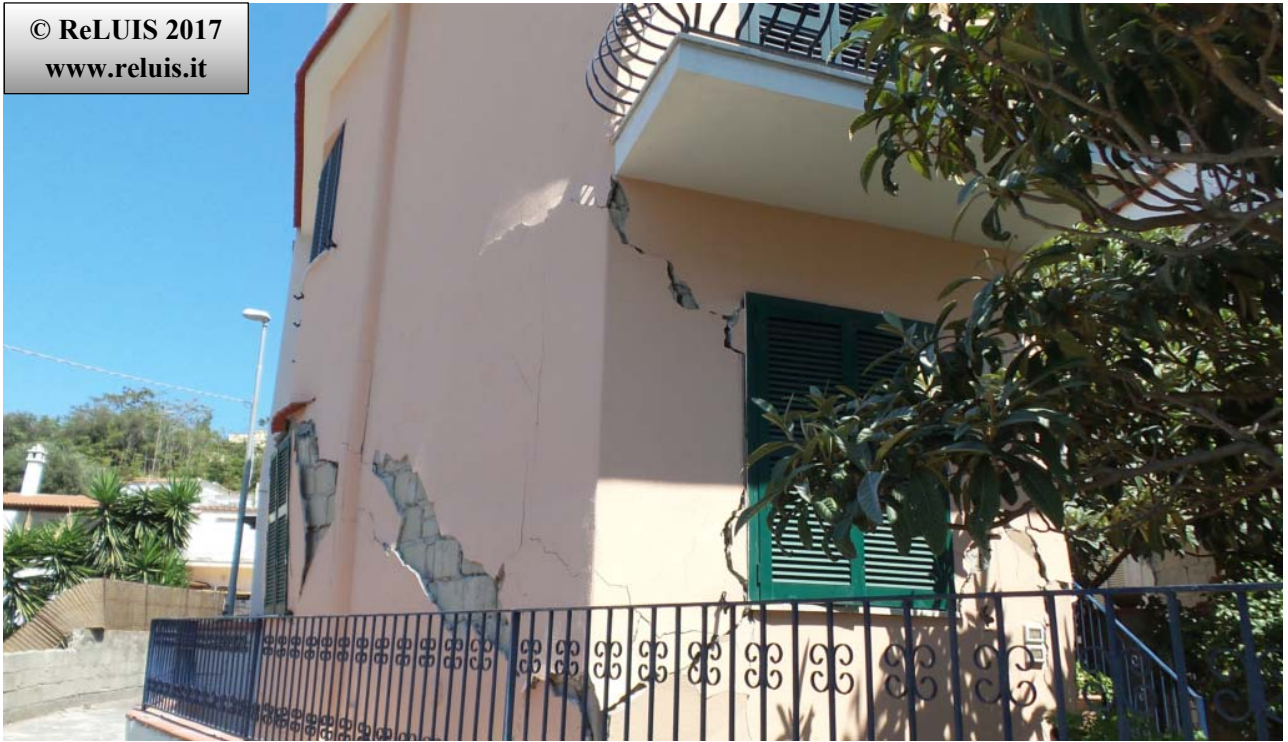
Edificio in Muratura - Località la Rita – Casamicciola Terme
Lesioni da taglio in corrispondenza delle aperture

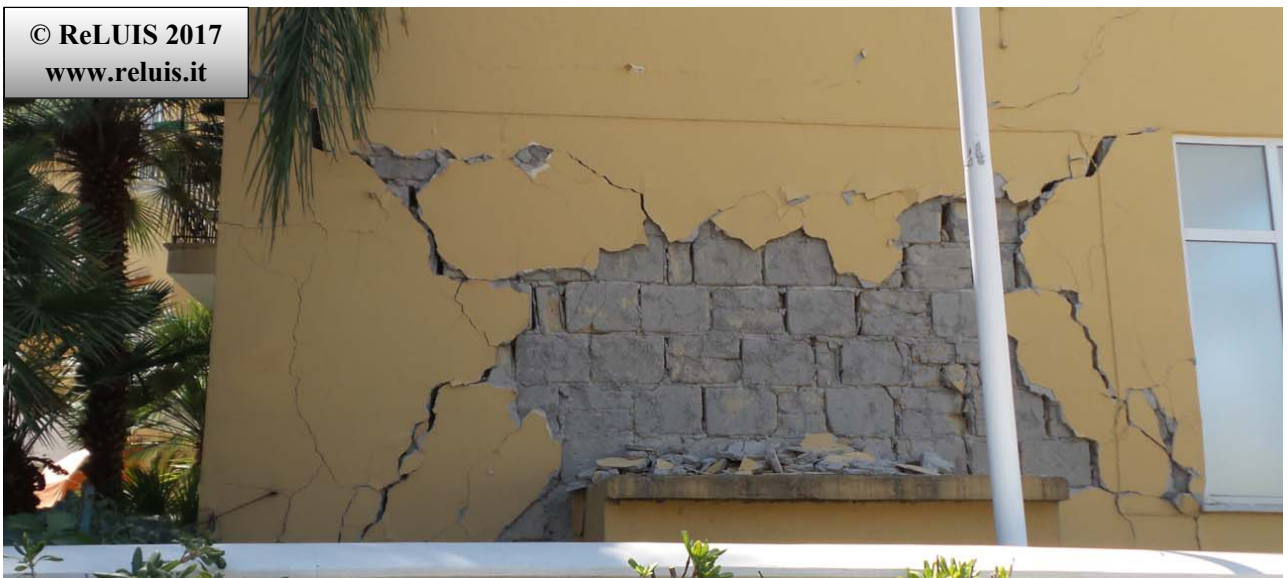
Edificio in Muratura - Località la Rita – Casamicciola Terme
Lesioni taglio di maschi murari

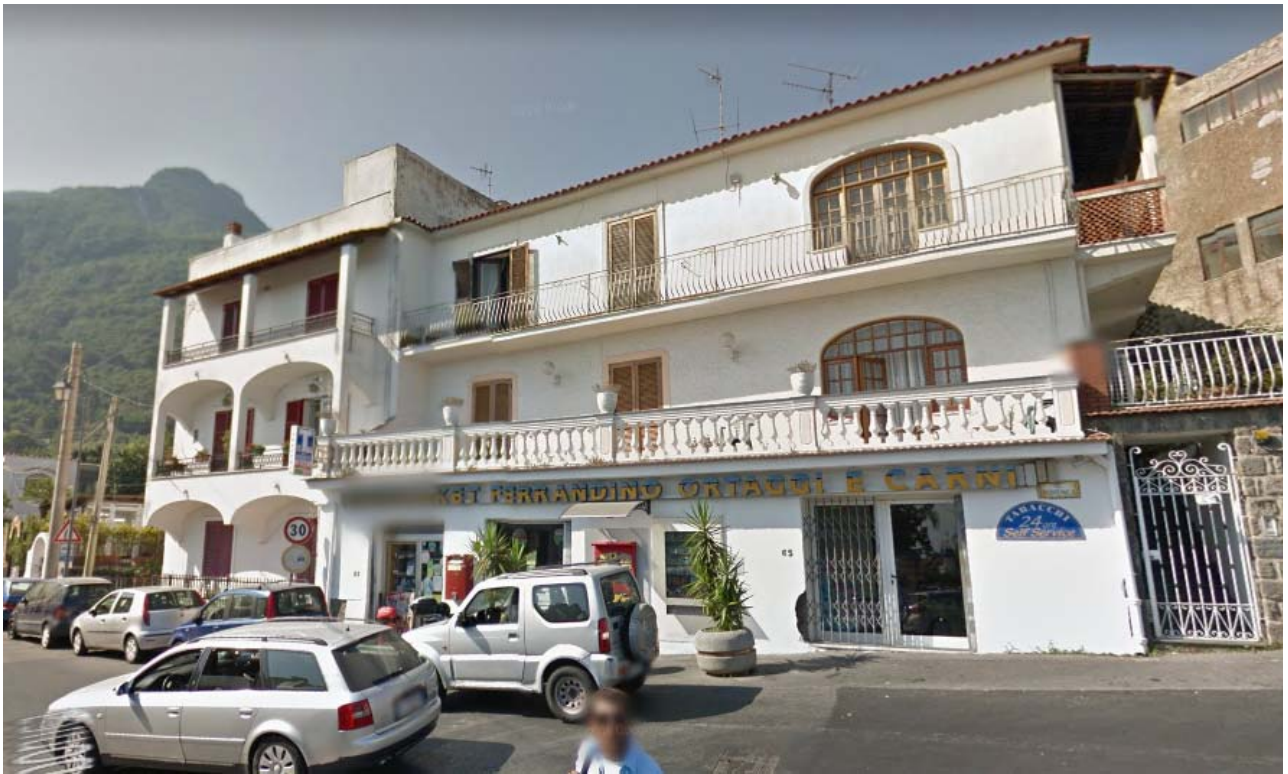
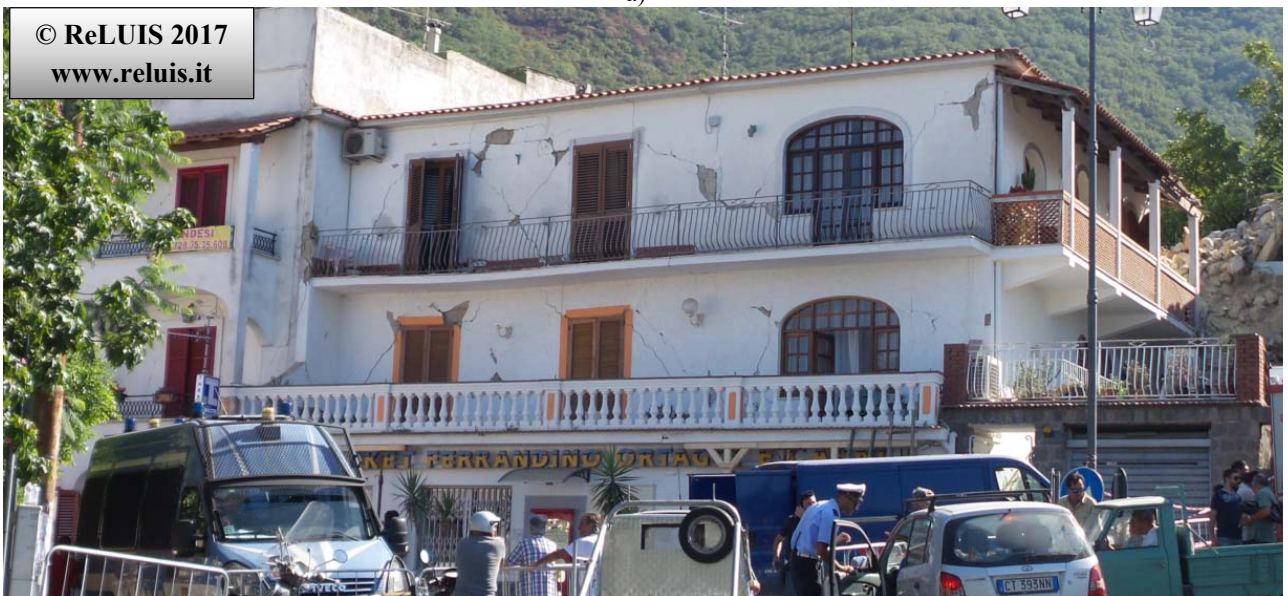
Edificio in Muratura - Via Borbonica Località Fango – Lacco Ameno
Lesioni da taglio nei maschi murari :a) Google street view pre-evento; b) immagine post-evento sismico.

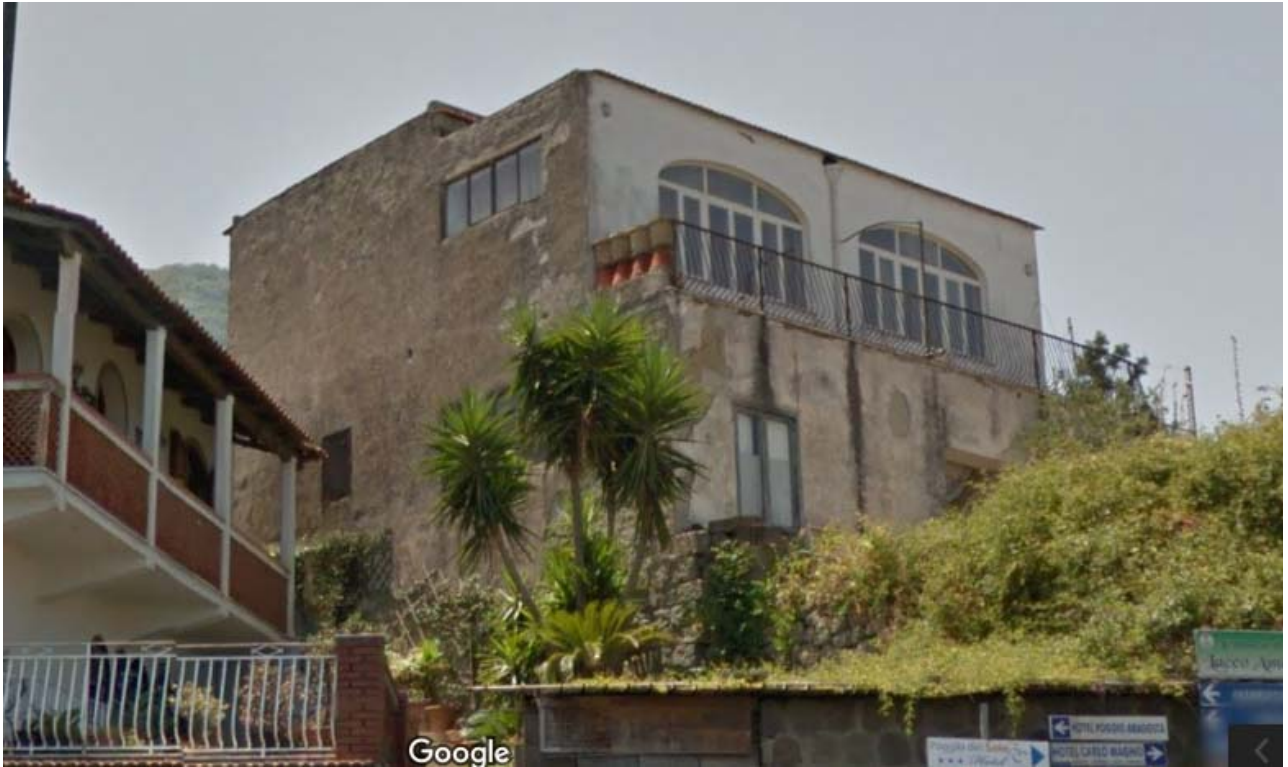
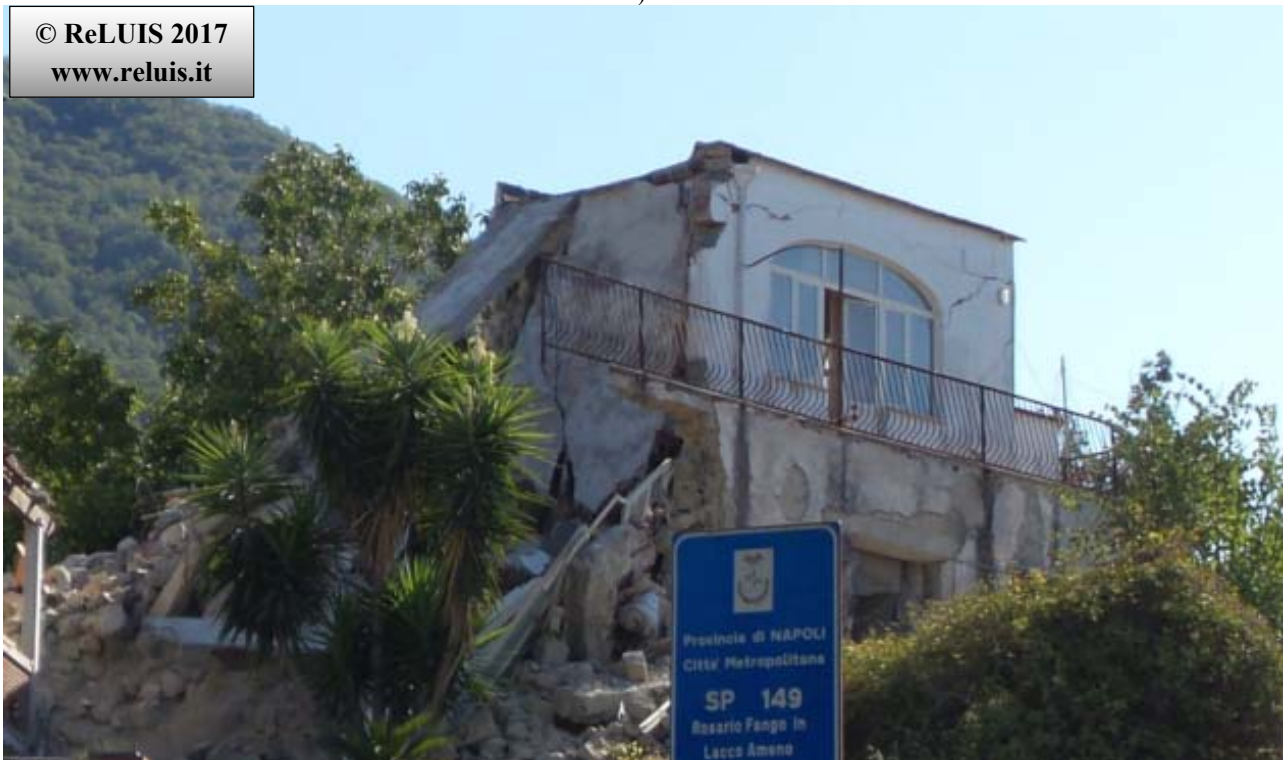
Edificio in Muratura - Via Borbonica Località Fango – Lacco Ameno
Crollo parziale :a) Google street view pre-evento; b) immagine post-evento sismico.

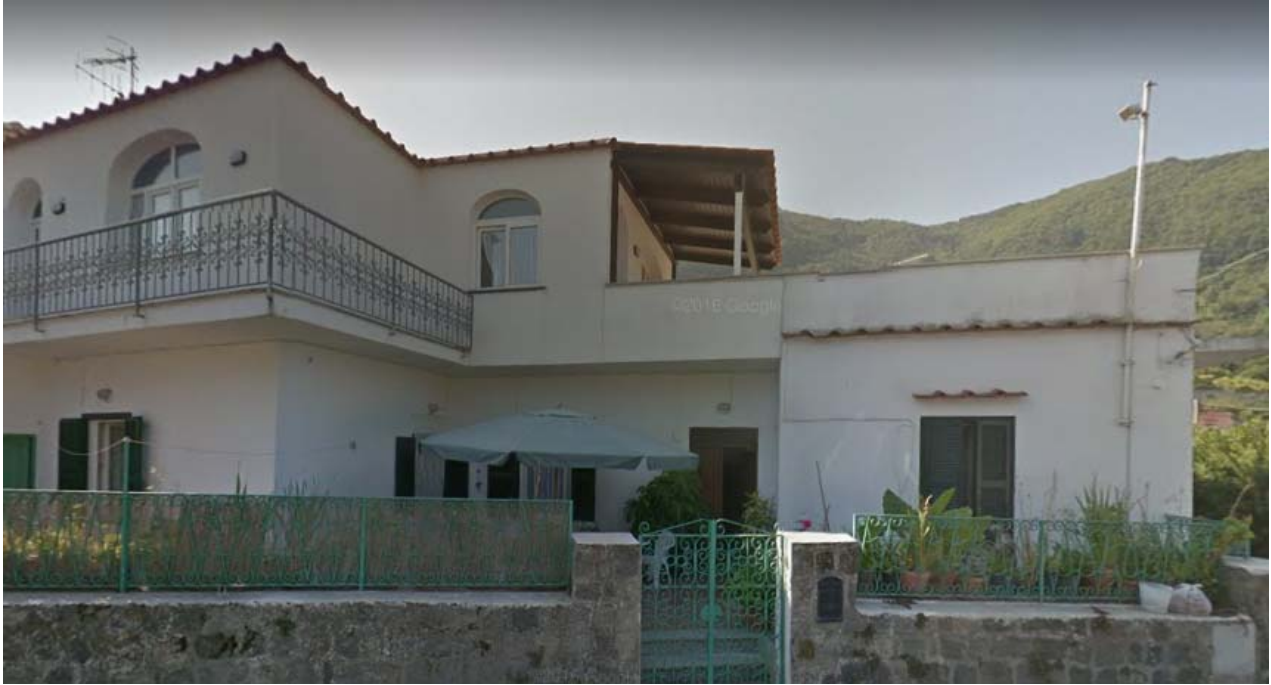
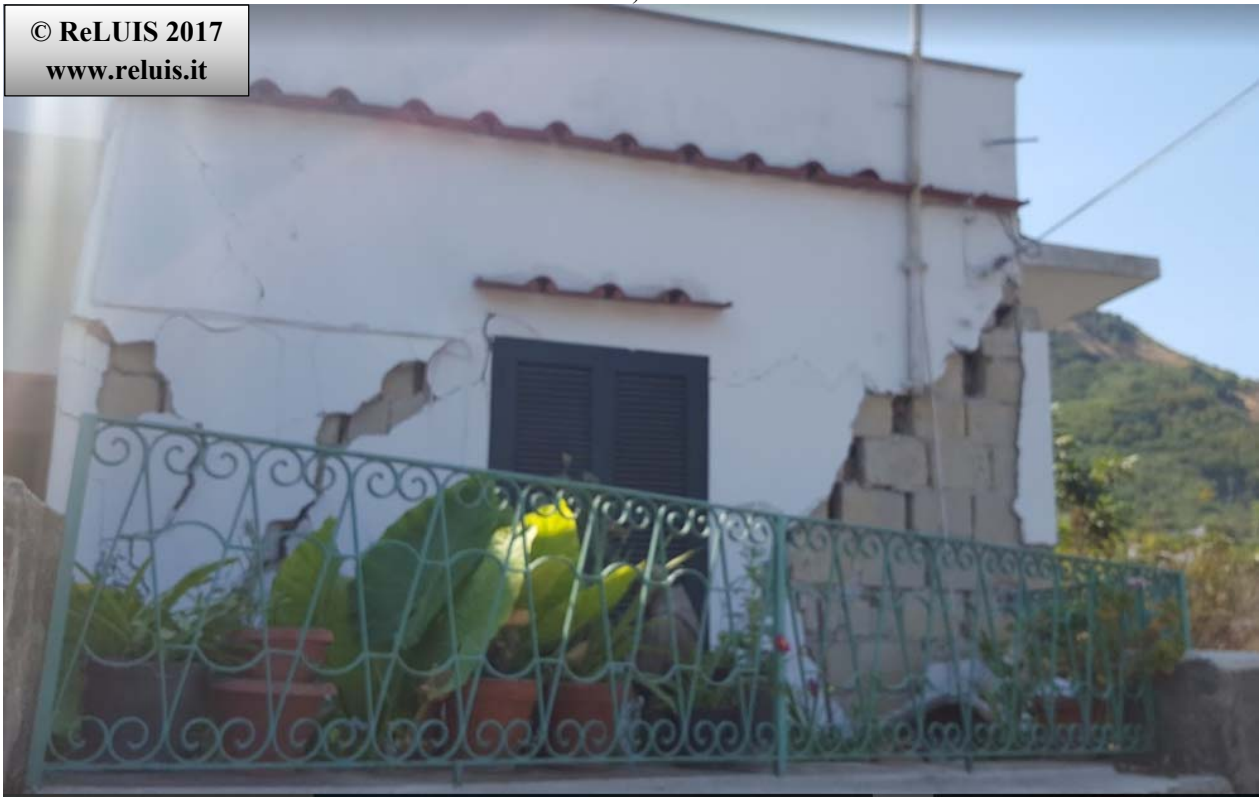
Edificio in Muratura - Via Baiola- Lacco Ameno

Ribaltamento del cantonale: a) Google street view pre-evento; b) immagine post-evento sismico.

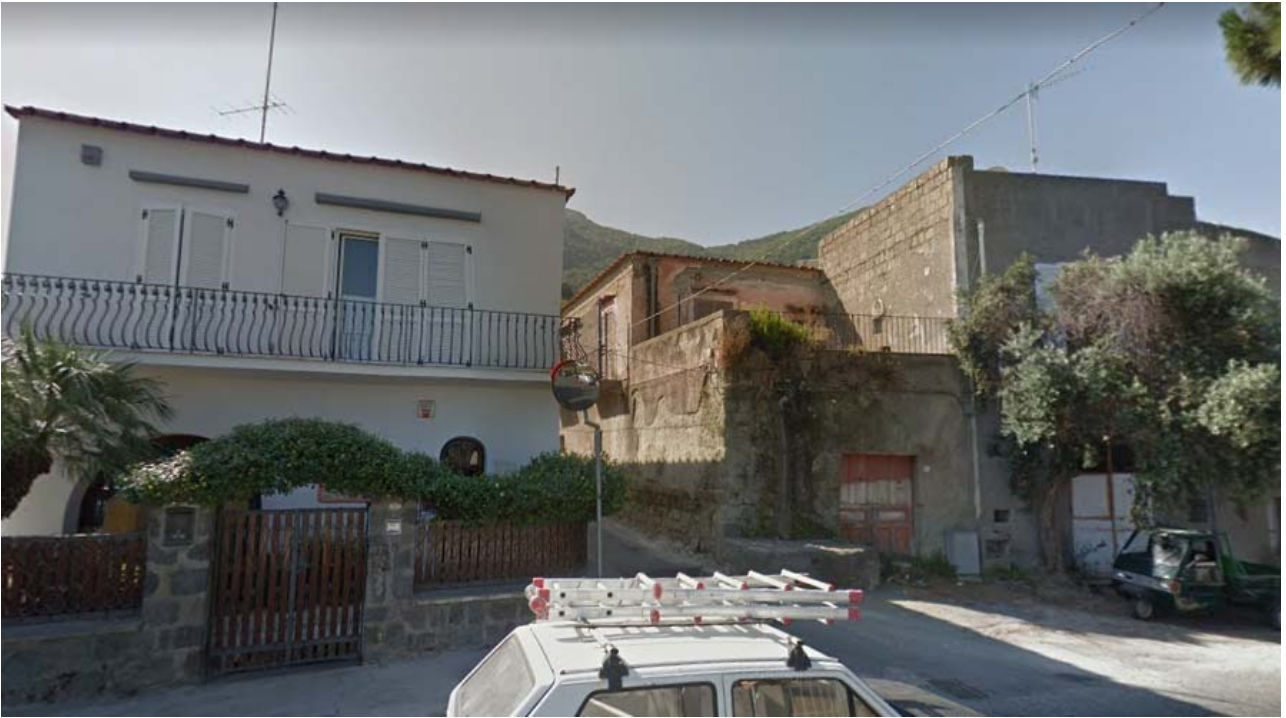
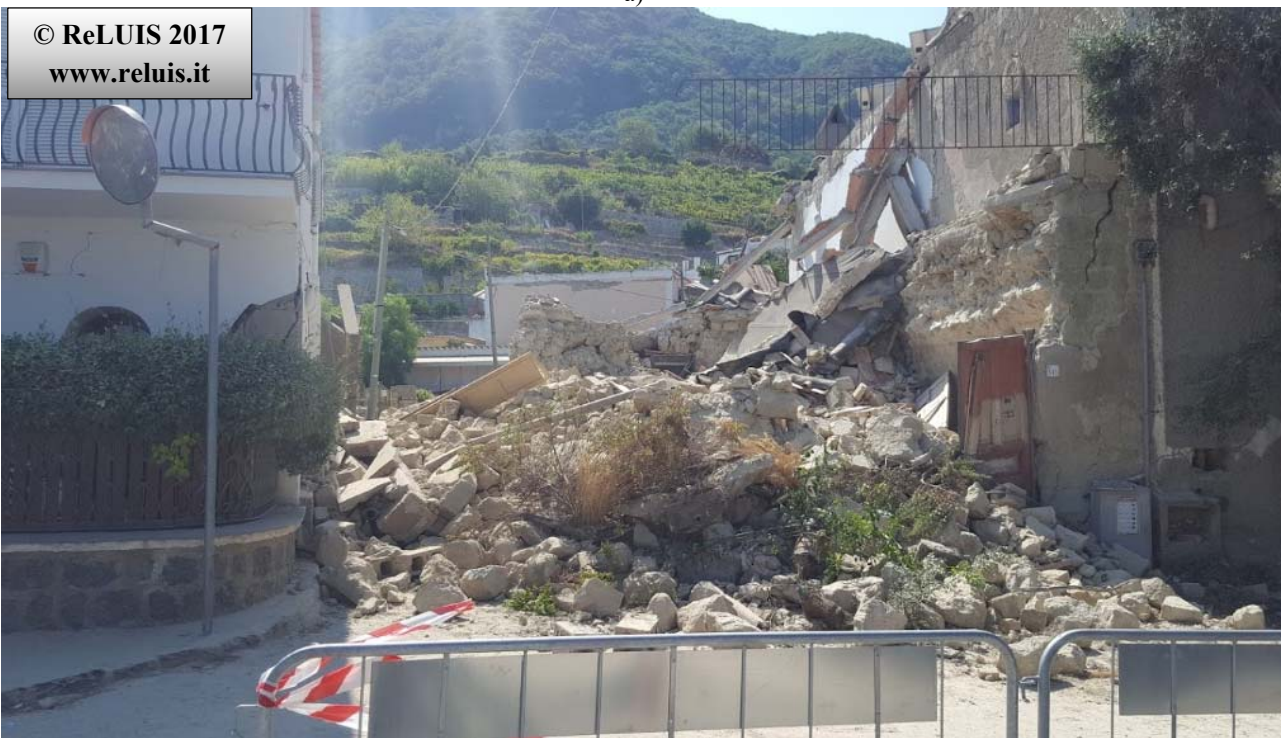
Edificio in Muratura - Via Baiola- Forio

Crollo edificio in cattivo stato di manutenzione: a) Google street view pre-evento; b) immagine post-evento sismico.

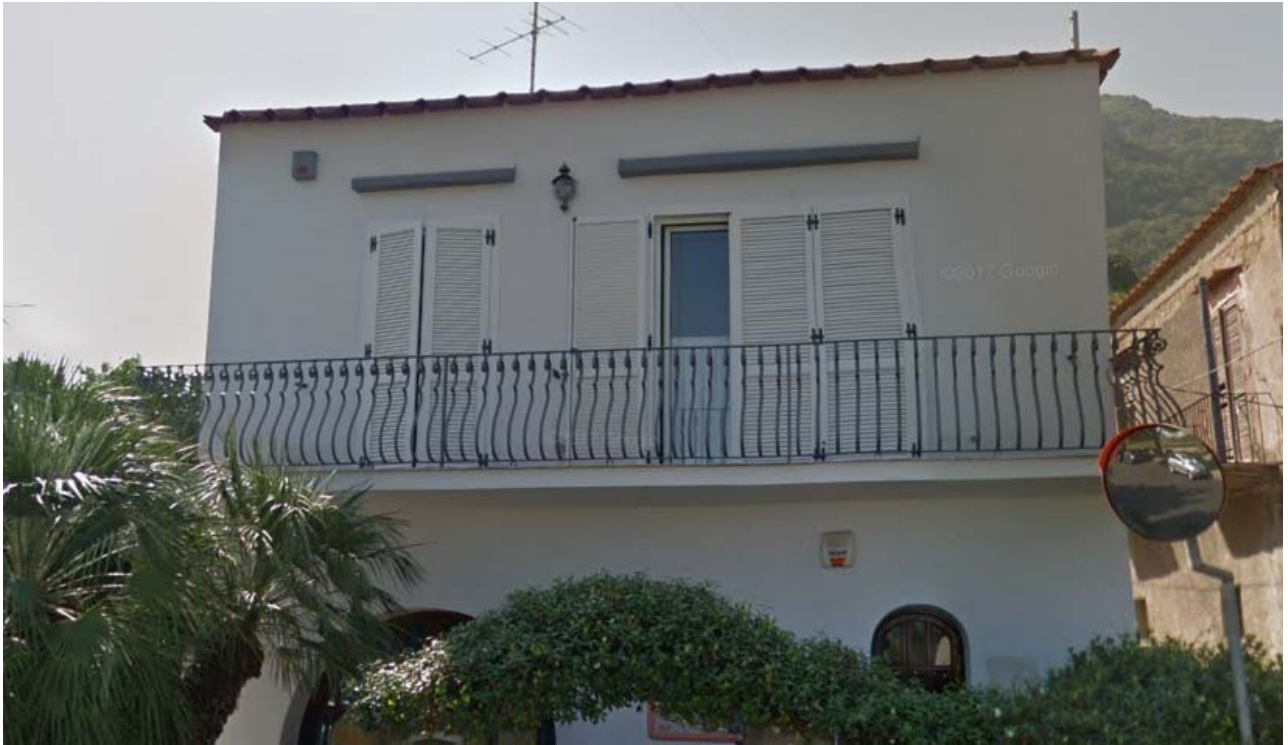
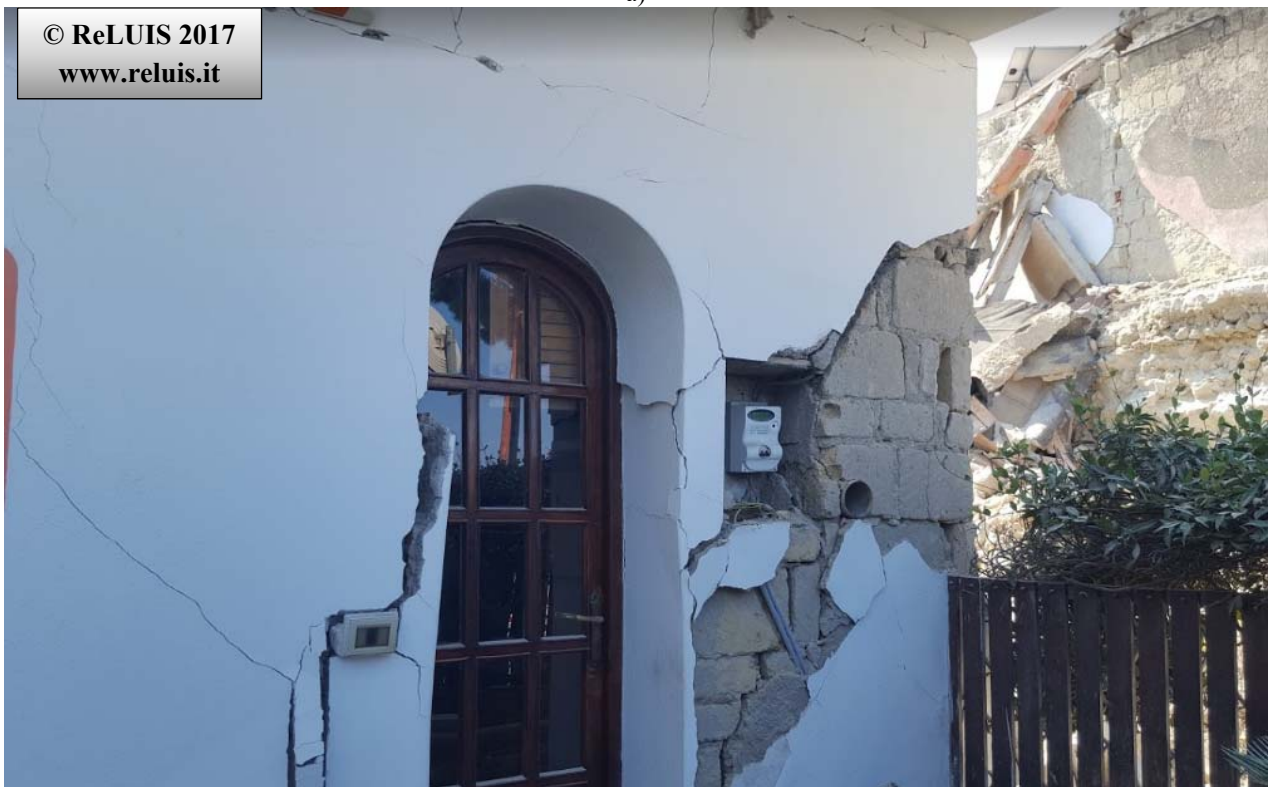
Edificio in Muratura - Via Baiola- Forio

Lesioni da taglio nei maschi murari: a) Google street view pre-evento; b) immagine post-evento sismico.
